宅地カルテ（第一次スクリーニング結果）

盛土番号	河合-1-2	宅地名	泉台	造成年代	S36～S46	盛土形状	盛土面積A	27105	m ²	盛土幅W	126	m	盛土距離d	120	m	天端幅（腹付け型）L	m
所在地住所	河合町泉台二丁目						盛土高さH	10	m	盛土厚さD		m	原地盤勾配α	5	°		
盛土形式	■ 人工造成地（ ■ 谷埋め型 □ 腹付け型 ） □ 自然斜面					特記事項（ ）

宅地カルテ（第二次スクリーニング計画の作成（1））

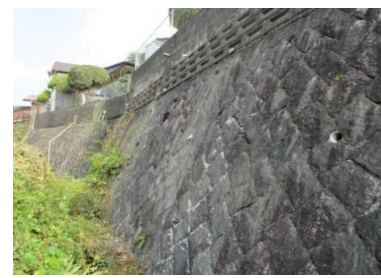
写真1 盛土末端のブロック積擁壁

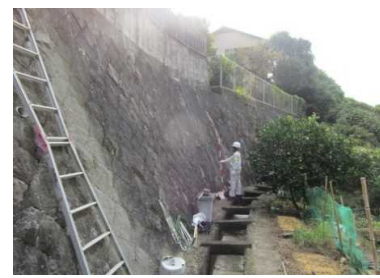
写真2 盛土末端のブロック積擁壁

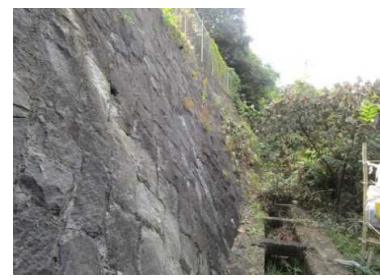
写真3 盛土末端のブロック積擁壁

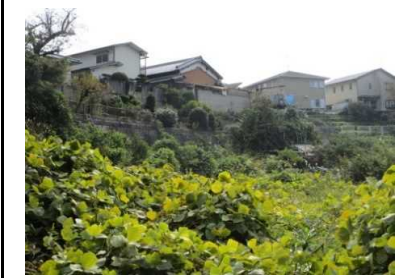
写真4 盛土末端のブロック積擁壁

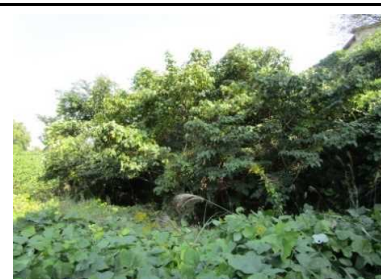
写真5 末端擁壁およびのり面の状況

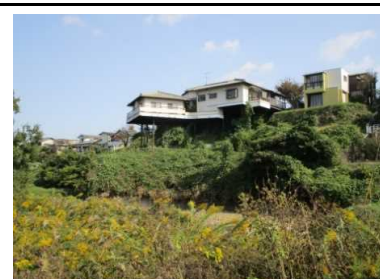
写真6 末端擁壁およびのり面の状況

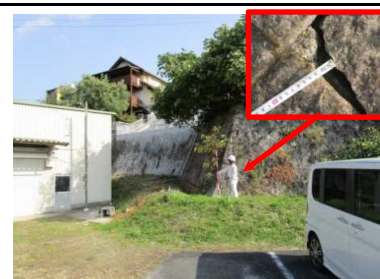
造成年代	・その他特記事項	—			の形状および擁壁												・小段の設置					<input type="checkbox"/> 不適	<input checked="" type="checkbox"/> 適	高さ (2) m 段数 (2) 段 ()	
	⑥	変動確率	<input checked="" type="checkbox"/> 大	<input type="checkbox"/> 小	点数方式 (方式1) % 点数方式 (方式2) 64.2 %	・のり面保護工の設置												<input type="checkbox"/> 不適	<input checked="" type="checkbox"/> 適	(植生シート工、植生工、ブロック張り工、植生のり面)						
【平面図】					・ひな壇部分の傾斜												<input type="checkbox"/> 急	<input checked="" type="checkbox"/> 適	傾斜角 (3) ° ()							
					・擁壁構造の適格性												<input type="checkbox"/> 不適	<input checked="" type="checkbox"/> 適	鉄筋コンクリート構造 <input type="checkbox"/> 無筋コンクリート造 <input checked="" type="checkbox"/> 練積造 <input type="checkbox"/> その他 ()							
					・その他特記事項												高さ (3~5) m 壁面勾配 (1: 0.3) ()									
					②												宅地地盤・亀裂、沈下、隆起					<input type="checkbox"/> 有	<input checked="" type="checkbox"/> 無	(駐車場に補修跡あり)		
					・擁壁盛土のり面												<input type="checkbox"/> 有	<input checked="" type="checkbox"/> 無	(擁壁のクラックは局所的)

写真7 末端擁壁のクラック (2cm)

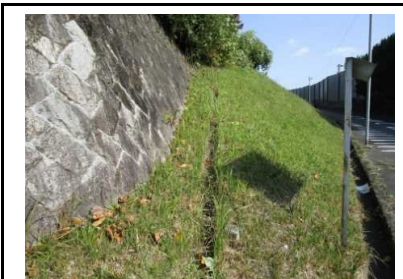
写真8 排水工に異常なし

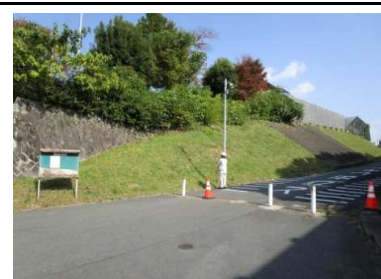
写真9 のり面状況 (植生工およびブロック張り工)

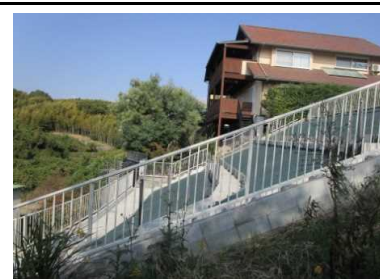
写真10 のり面状況 (植生シート工)

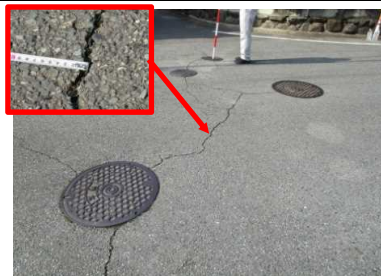
・擁壁背面の変状												<input type="checkbox"/> 有	<input checked="" type="checkbox"/> 無	()							
					・擁壁の補修履歴												<input type="checkbox"/> 有	<input checked="" type="checkbox"/> 無	()							
					・ガリ侵食跡												<input type="checkbox"/> 有	<input checked="" type="checkbox"/> 無	()							
					・表面の不陸又は凹凸												<input type="checkbox"/> 有	<input checked="" type="checkbox"/> 無	()							
					・亀裂												<input type="checkbox"/> 有	<input checked="" type="checkbox"/> 無	()							
					・排水溝の変状												<input type="checkbox"/> 有	<input checked="" type="checkbox"/> 無	()							
・災害痕跡												<input type="checkbox"/> 有	<input checked="" type="checkbox"/> 無	()												
・根曲り												<input type="checkbox"/> 有	<input checked="" type="checkbox"/> 無	()												
・道路の変状												<input type="checkbox"/> 有	<input checked="" type="checkbox"/> 無	(クラックは舗装の老朽化に伴う)												
・その他特記事項												— ()

写真21 路面のクラック(1cm)

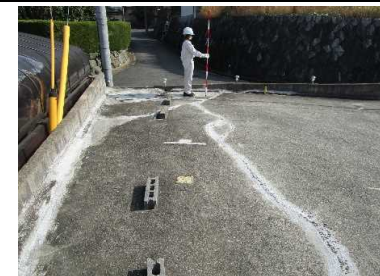
写真26 駐車場に補修跡あり
