宅地概要 (第一次スクリーニング結果)								
盛土番号	河合-2-1	宅地名	穴間	造成(許可)年代	S41~S61			
所在地住所	河合町大字穴間							
盛土形式	<input checked="" type="checkbox"/> 人工造成地 (<input checked="" type="checkbox"/> 谷埋め型 <input type="checkbox"/> 腹付け型) <input type="checkbox"/> 自然斜面							
盛土形状	盛土面積A	6670 m ²	盛土幅W	90 m	盛土距離d	90 m	天端幅(腹付け型)L	m
	盛土高さH	5 m	盛土厚さD	m	元地盤勾配α	3 °

宅地カルテ（第一次スクリーニング結果）

宅地カルテ（第二次スクリーニング計画の作成（1））

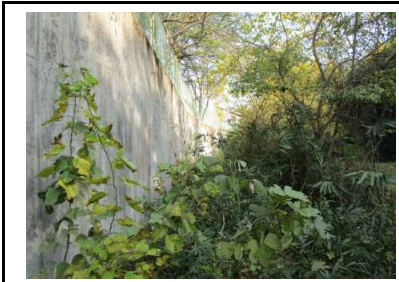
【総評】	標準的な形状・構造の谷埋め型盛土であり、末端部はコンクリート擁壁が見られる。コンクリート擁壁には恒常的な出水はなく、顕著な変状も発生していないことから健全な状態にある。盛土内は全体的に目立った変状は無く、主に住宅地として利用されている。造成年代は基準年以前である。以上より、当該箇所の優先度は「B3」と判断した。 また、想定被害形態は、末端部のコンクリート擁壁や背面土が不安定化した場合には住宅地への影響が考えられることから、「擁壁と背面土の変形」とした。	想定被害形態 擁壁と背面土の変形
	優先度	B3

写真1 盛土末端のコンクリート擁壁

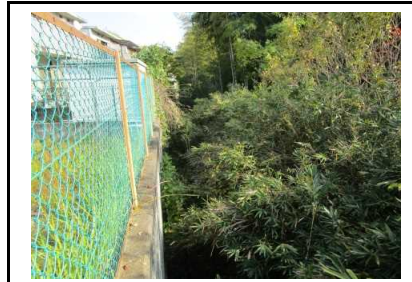
写真2 盛土末端のコンクリート擁壁

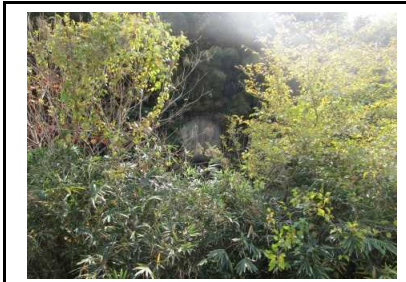
写真3 盛土下流側のため池

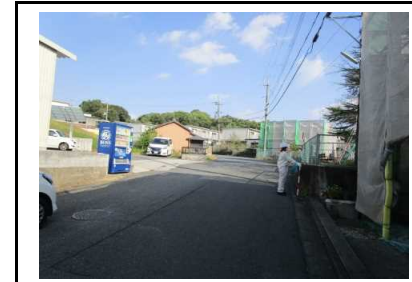
写真4 西側境界付近の土地利用状況

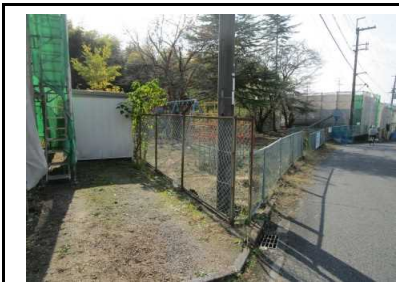
写真5 中央部 土地利用状況

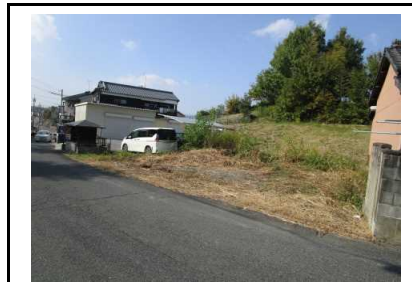
写真6 中央部 土地利用状況

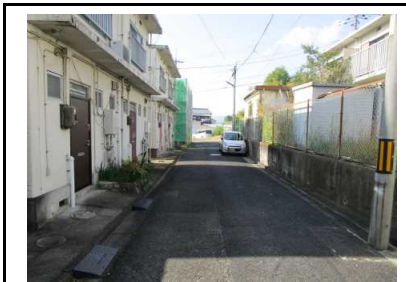
写真7 中央部 土地利用状況

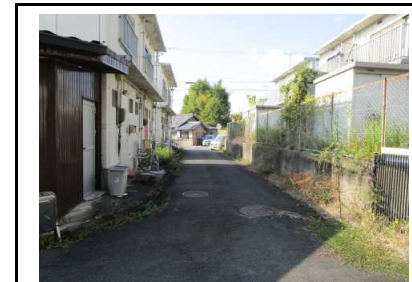
写真8 中央部 土地利用状況

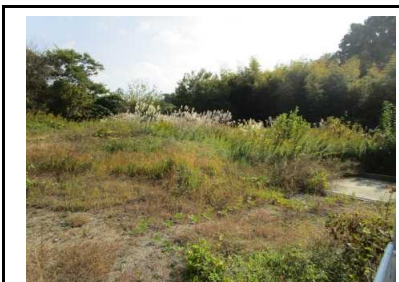
写真9 東側境界付近の土地利用状況

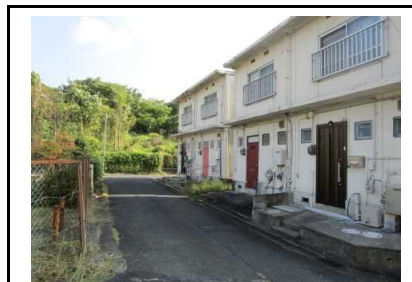
写真10 中央部 土地利用状況

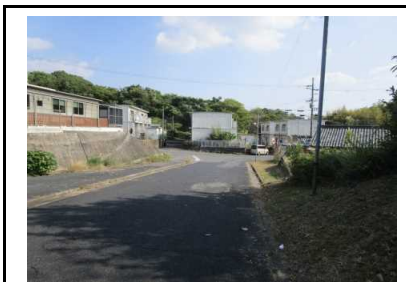
写真11 中央部 土地利用状況

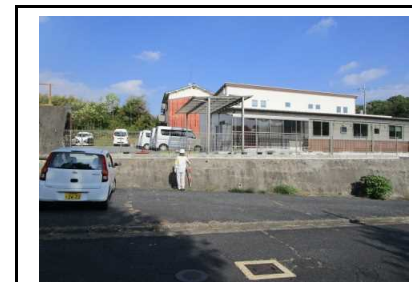
写真12 中央部 新築の障害福祉サービス事業所

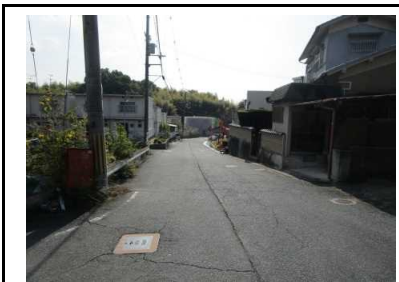
写真13 中央部 土地利用状況

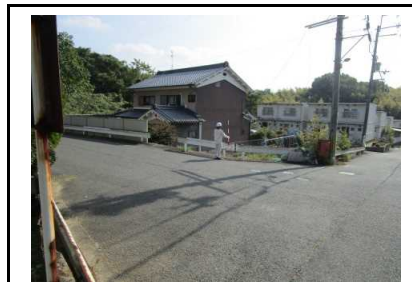
写真14 頭部 土地利用状況

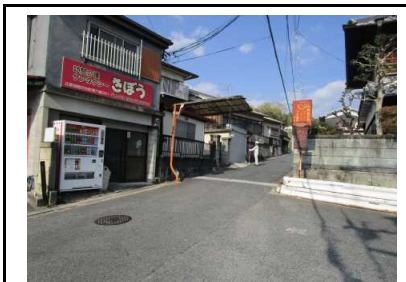
写真15 頭部 土地利用状況
