宅地概要 (第一次スクリーニング結果)								
盛土番号	河合-3-1	宅地名	広瀬台、中山台	造成(許可)年代	S41~S51			
所在地住所	河合町星和台1丁目							
盛土形式	<input checked="" type="checkbox"/> 人工造成地 (<input checked="" type="checkbox"/> 谷埋め型 <input type="checkbox"/> 腹付け型) <input type="checkbox"/> 自然斜面							
盛土形状	盛土面積A	77319 m ²	盛土幅W	255 m	盛土距離d	321 m	天端幅(腹付け型)L	m
	盛土高さH	12 m	盛土厚さD	m	元地盤勾配α	2 °

宅地カルテ（第一次スクリーニング結果）

様式2

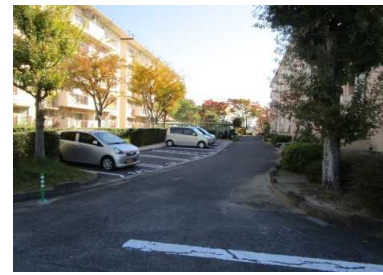
写真1 盛土末端付近の状況

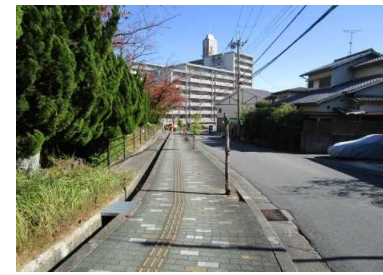
写真2 盛土末端付近の状況

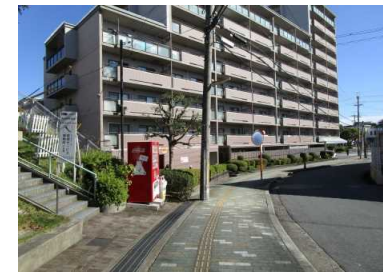
写真3 盛土末端付近の状況

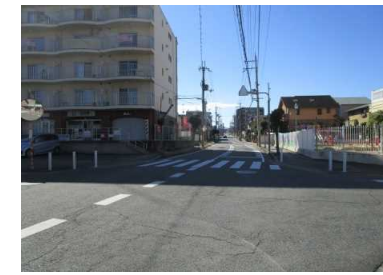
写真4 盛土末端付近の状況

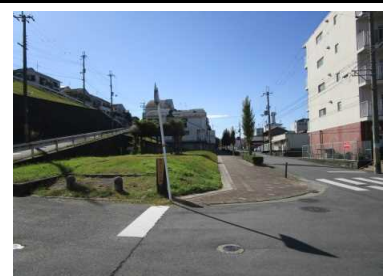
写真5 盛土末端付近の状況

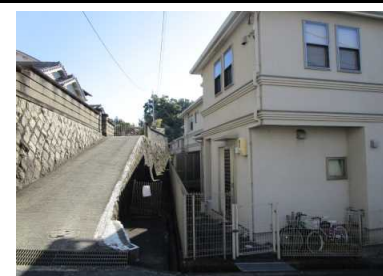
写真6 盛土末端付近の状況

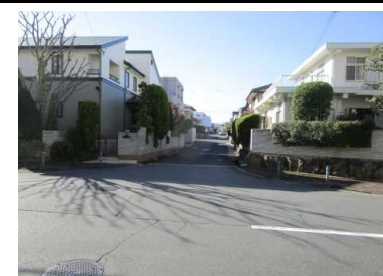
写真7 東側境界付近の土地利用状況

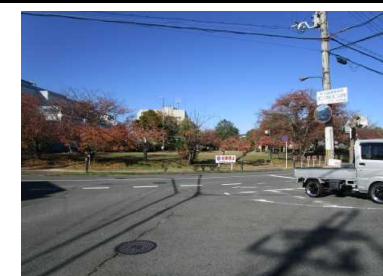
写真8 中央部 土地利用状況

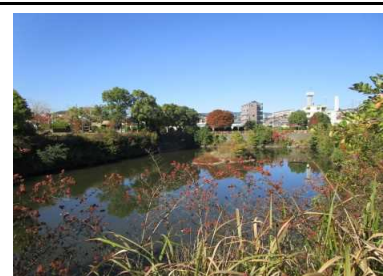
写真9 盛土内のため池

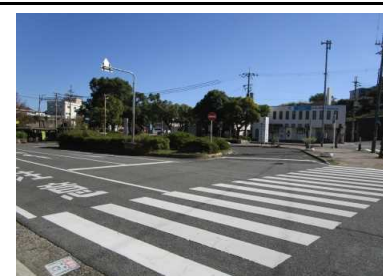
写真10 中央部 土地利用状況

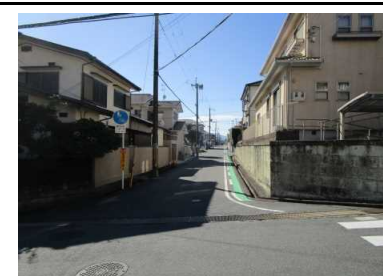
写真11 中央部 土地利用状況

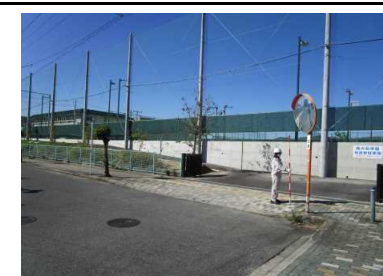
写真12 西側境界付近の土地利用状況

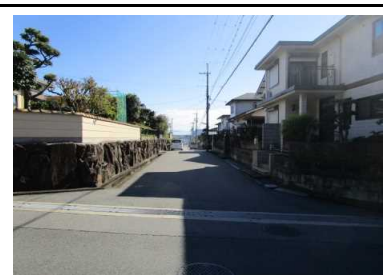
写真13 中央部 土地利用状況

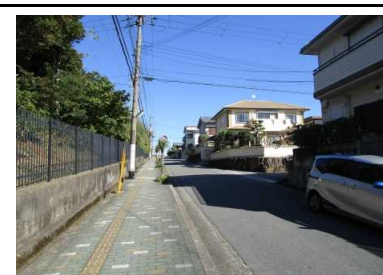
写真14 西側境界付近の土地利用状況

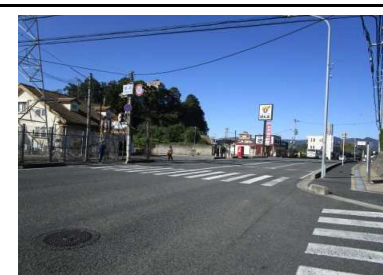
写真15 北側境界付近の土地利用状況

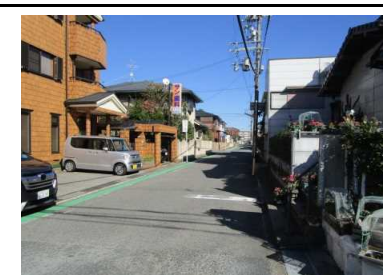
写真16 中央部 土地利用状況

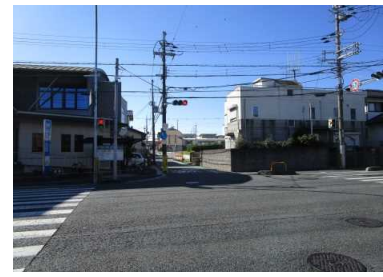
写真17 南側境界付近の土地利用状況

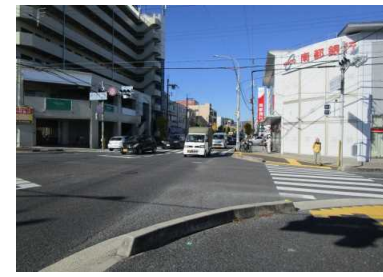
写真18 盛土境界付近の土地利用状況

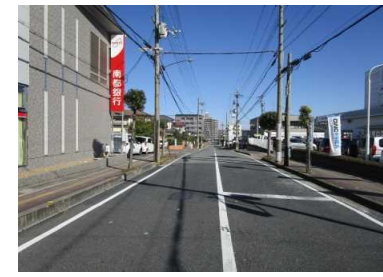
写真19 中央部 土地利用状況

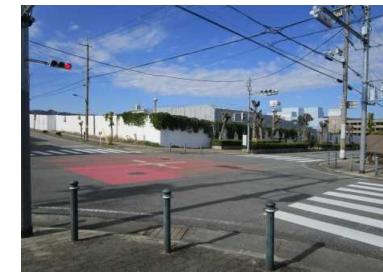
写真20 西側境界付近のは工事中

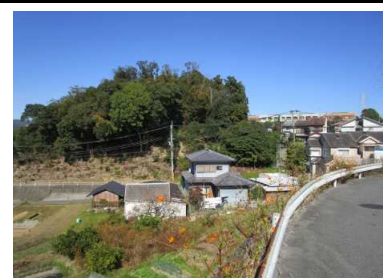
写真21 西側境界付近の土地利用状況

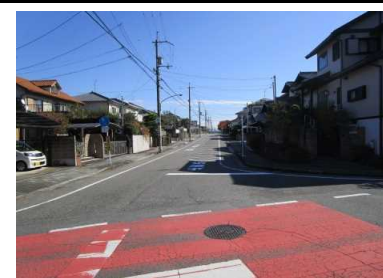
写真22 中央部 土地利用状況

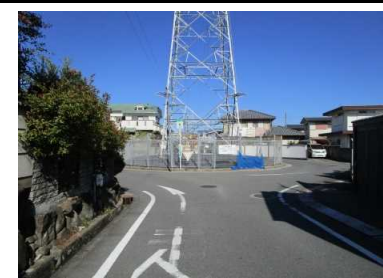
写真23 西側境界付近の土地利用状況

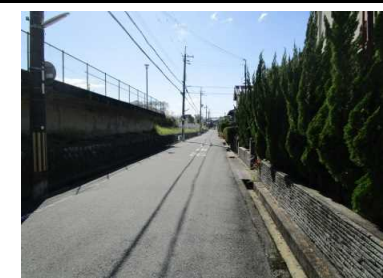
写真24 中央部 土地利用状況

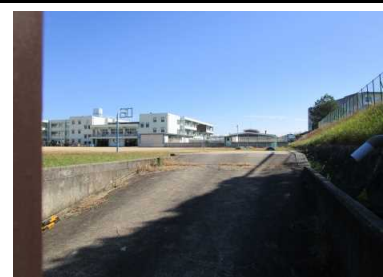
写真25 中央部 土地利用状況

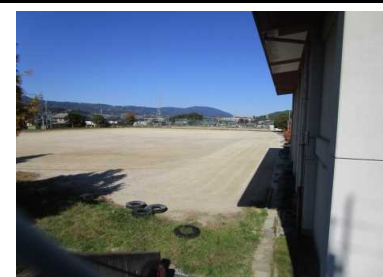
写真26 東側境界付近の土地利用状況

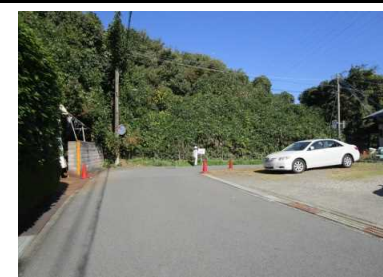
写真27 西側境界付近の土地利用状況

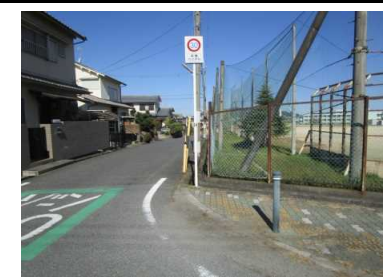
写真28 東側境界付近の土地利用状況

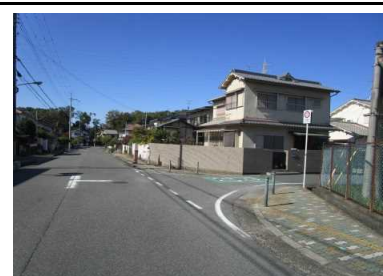
写真29 頭部 土地利用状況

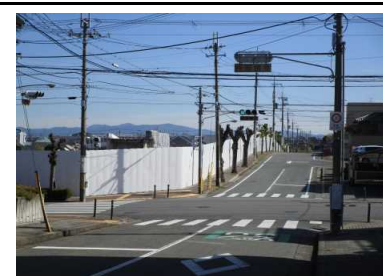
写真30 中央部 土地利用状況

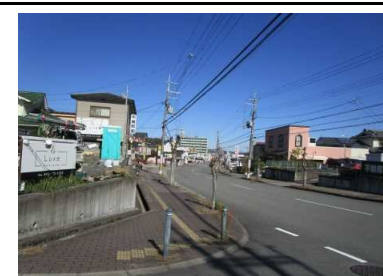
写真31 中央部 土地利用状況

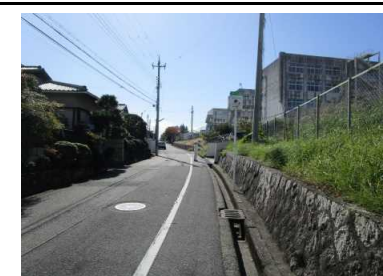
写真32 中央部 土地利用状況

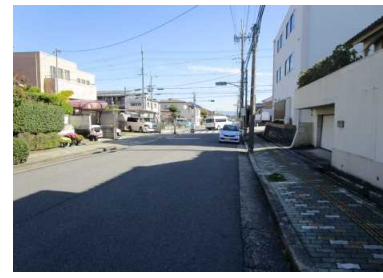
写真33 中央部 土地利用状況

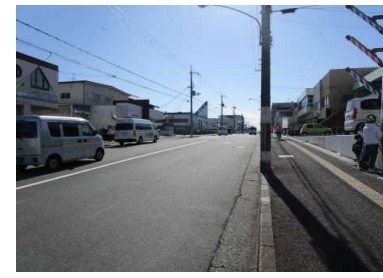
写真34 頭部 土地利用状況

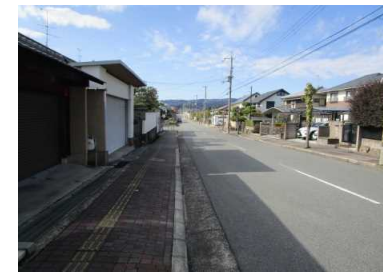
写真35 中央部 土地利用状況

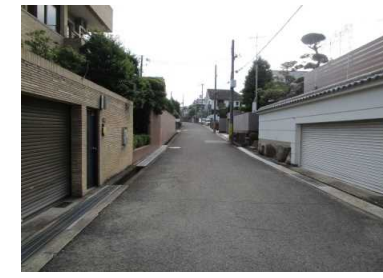
写真36 中央部 土地利用状況

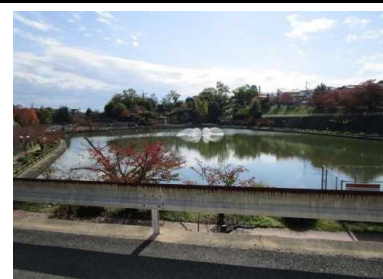
写真37 盛土内のため池

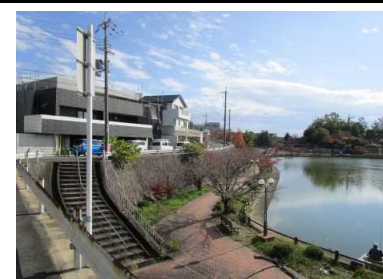
写真38 東側境界付近の土地利用状況

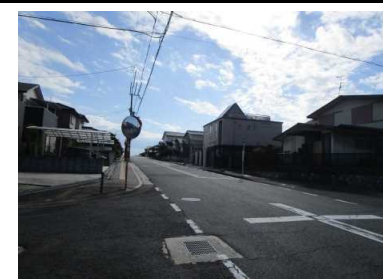
写真39 西側境界付近の土地利用状況

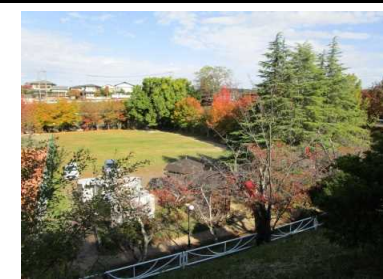
写真40 中央部 土地利用状況

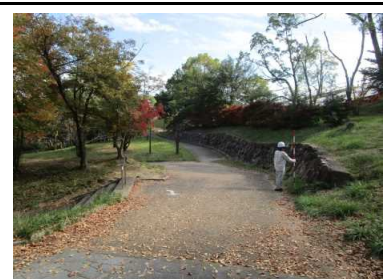
写真41 頭部 土地利用状況
