宅地概要 (第一次スクリーニング結果)						
盛土番号	河合-3-2	宅地名	広瀬台、中山台	造成(許可)年代	S41~S51	
所在地住所	河合町広瀬台1丁目、広瀬台2丁目、広瀬台3丁目、中山台2丁目、大字大輪田					
盛土形式	<input checked="" type="checkbox"/> 人工造成地 ( <input checked="" type="checkbox"/> 谷埋め型 ) <input type="checkbox"/> 腹付け型 ) <input type="checkbox"/> 自然斜面					
盛土形状	盛土面積A	401870 m <sup>2</sup>	盛土幅W	437 m	盛土距離d	660 m
	盛土高さH	10 m	盛土厚さD	m	元地盤勾配α	1°

宅地カルテ（第一次スクリーニング結果）

盛土番号	河合-3-2	宅地名	広瀬台、中山台	造成年代	S41~S51	盛土形状	盛土面積A	401870 m <sup>2</sup>	盛土幅W	437 m	盛土距離d	660 m	天端幅（腹付け型）L	m
所在地住所	河合町広瀬台1丁目、広瀬台2丁目、広瀬台3丁目、中山台2丁目、大字大輪田					盛土形状	盛土高さH	10 m	盛土厚さD	m	原地盤勾配α	1 °		
盛土形式	■ 人工造成地（ ■ 谷埋め型 □ 腹付け型 ） □ 自然斜面					特記事項

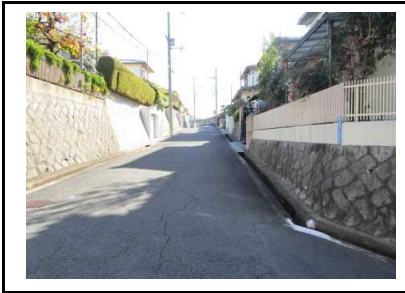
写真1 盛土末端付近の状況

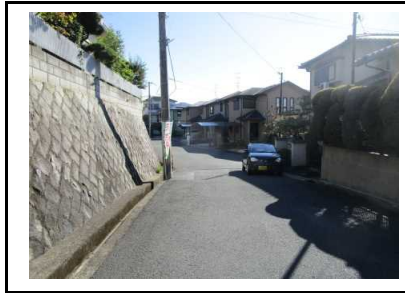
写真2 盛土末端付近の状況

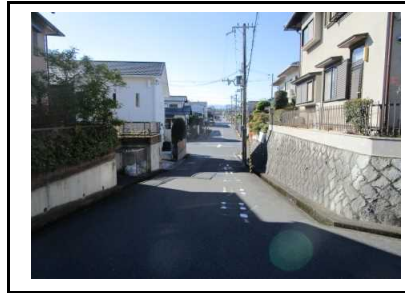
写真3 中央部 土地利用状況

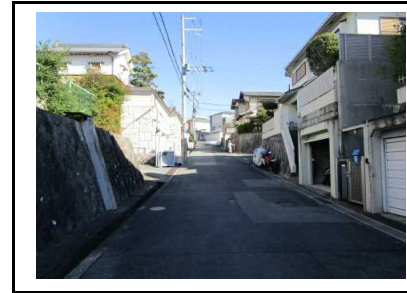
写真4 中央部 土地利用状況

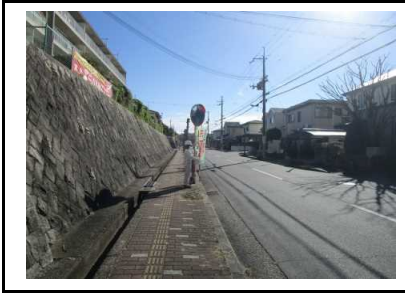
写真5 中央部 土地利用状況

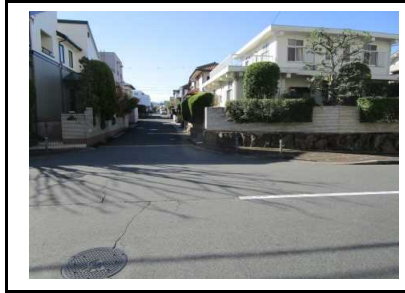
写真6 中央部 土地利用状況

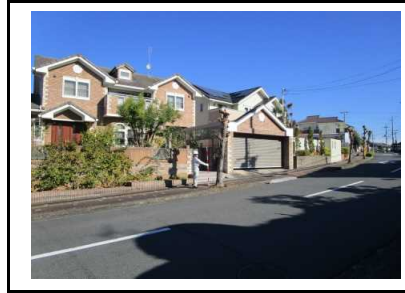
写真7 北東側境界付近の土地利用状況

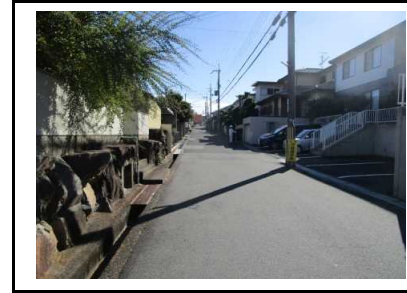
写真8 東側境界付近の土地利用状況

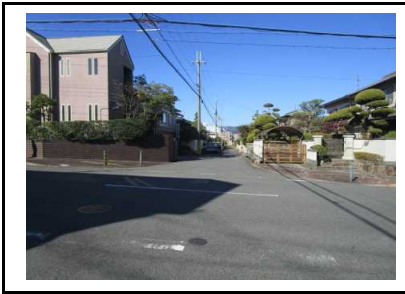
写真9 中央部 土地利用状況

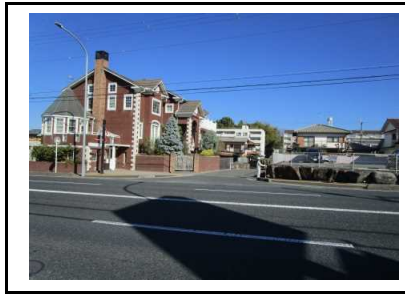
写真10 南西側境界付近の土地利用状況

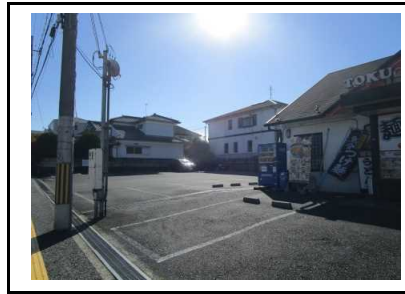
写真11 南西側境界付近の土地利用状況

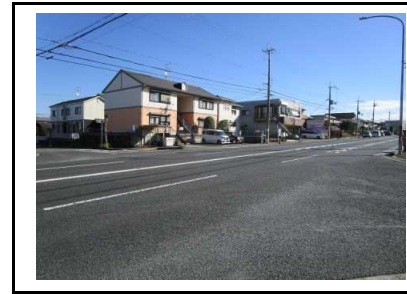
写真12 南東側境界付近の土地利用状況

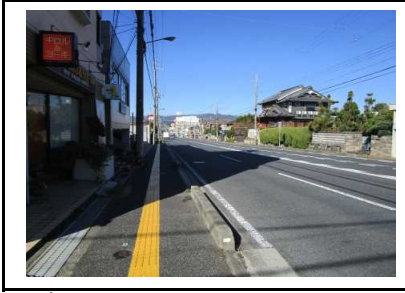
写真13 中央部 土地利用状況

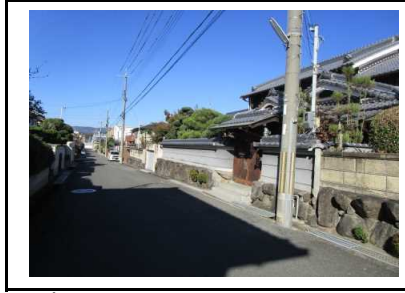
写真14 頭部 土地利用状況
