宅地概要 (第一次スクリーニング結果)								
盛土番号	河合-3-3	宅地名	広瀬台、中山台	造成(許可)年代	S41~S61			
所在地住所	河合町広瀬台1丁目、広瀬台2丁目、高塚台2丁目							
盛土形式	<input checked="" type="checkbox"/> 人工造成地 (<input checked="" type="checkbox"/> 谷埋め型 <input type="checkbox"/> 腹付け型) <input type="checkbox"/> 自然斜面							
盛土形状	盛土面積A	90878 m ²	盛土幅W	141 m	盛土距離d	285 m	天端幅(腹付け型)L	m
	盛土高さH	8 m	盛土厚さD	m	元地盤勾配α	2 °

宅地カルテ（第一次スクリーニング結果）

盛土番号	河合-3-3	宅地名	広瀬台、中山台	造成年代	S41~S61	盛土形状	盛土面積A	90878	m ²	盛土幅W	141	m	盛土距離d	285	m	天端幅（腹付け型）L	m
所在地住所	河合町広瀬台1丁目、広瀬台2丁目、高塚台2丁目					盛土形状	盛土高さH	8	m	盛土厚さD		m	原地盤勾配α	2	°		
盛土形式	■ 人工造成地（ ■ 谷埋め型 □ 腹付け型 ） □ 自然斜面					特記事項	（ ）

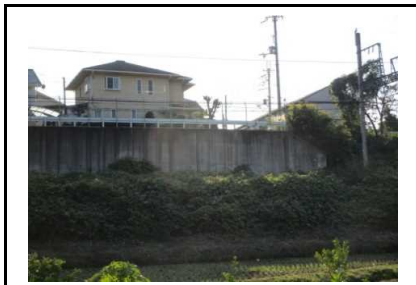
【総評】	標準的な形状・構造の谷埋め型盛土であり、末端部はコンクリート擁壁が見られる。コンクリート擁壁には恒常的な出水はなく、顕著な変状も発生していないことから健全な状態にある。盛土内は全体的に目立った変状は無く、主に住宅地として利用されている。路面に発生しているクラックは、舗装の老朽化に伴うものと考えられる。また、盛土を縦断するように西名阪自動車道が掘り割り形状で通過しており、道路の両側部にはのり面構造が連続している。これらののり面に変状の発生はなく概ね安定している。造成年代は基準年以前である。以上より、当該箇所の優先度は「B3」と判断した。 また、想定被害形態は、末端部のコンクリート擁壁や背面土が不安定化した場合には住宅地への影響が考えられることから、「擁壁と背面土の変形」とした。	想定被害形態
	擁壁と背面土の変形	
	優先度

写真1 盛土末端のコンクリート擁壁

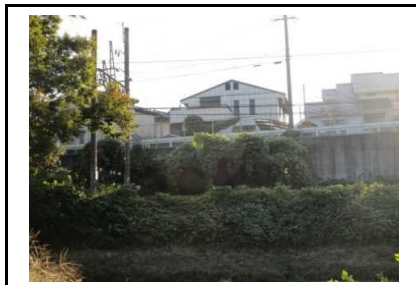
写真2 盛土末端のコンクリート擁壁

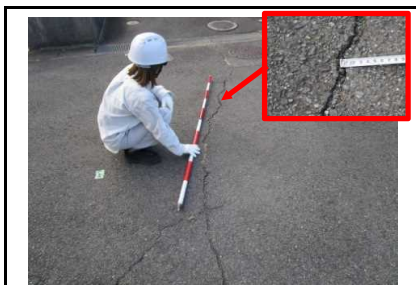
写真5 路面のクラック(1cm)

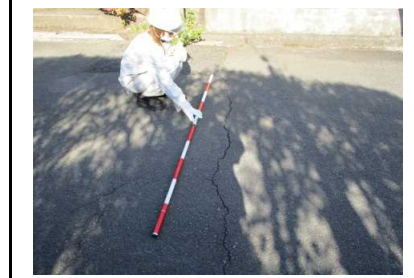
写真18 路面のクラック

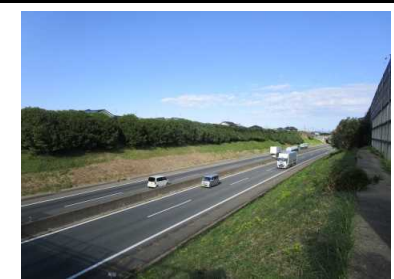
写真21 盛土を縦断する西名阪自動車道
