大規模盛土造成地 宅地カルテ (概要・総評)

宅地概要 (第一次スクリーニング結果)								
盛土番号	河合-4-1	宅地名	高塚台	造成(許可)年代	S51~H4			
所在地住所	河合町高塚台2丁目、西山台							
盛土形式	<input checked="" type="checkbox"/> 人工造成地 (<input checked="" type="checkbox"/> 谷埋め型 <input type="checkbox"/> 腹付け型) <input type="checkbox"/> 自然斜面							
盛土形状	盛土面積A	12461 m ²	盛土幅W	72 m	盛土距離d	180 m	天端幅(腹付け型)L	m
	盛土高さH	16 m	盛土厚さD	m	元地盤勾配α	5 °

宅地カルテ（第一次スクリーニング結果）

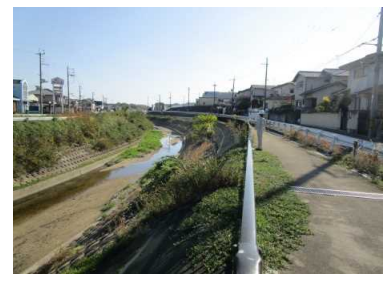
写真1 盛土末端付近の状況

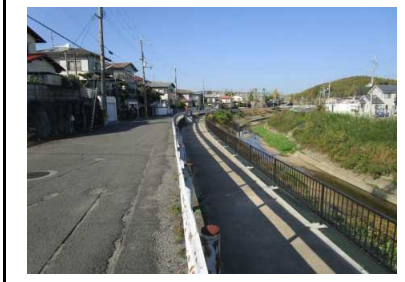
写真2 盛土末端付近の状況

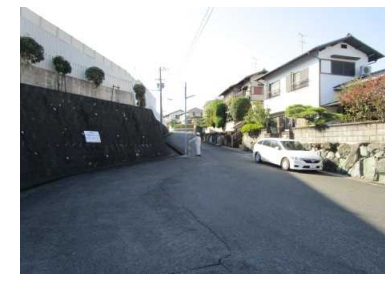
写真3 南側境界付近の土地利用状況

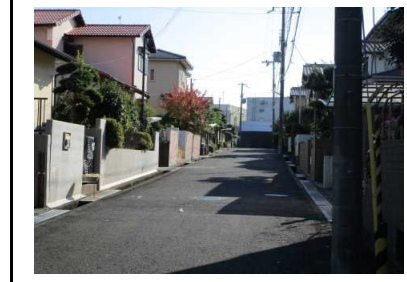
写真4 中央部 土地利用状況

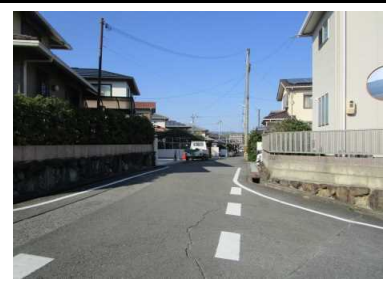
写真5 中央部 土地利用状況

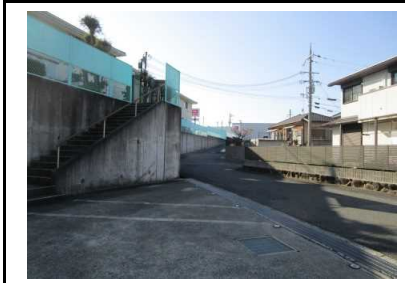
写真6 中央部 土地利用状況

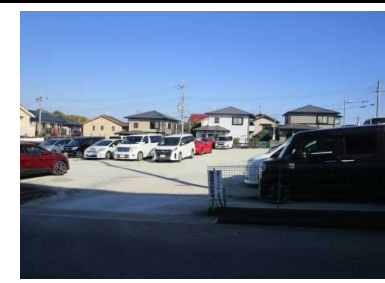
写真7 北側境界付近の土地利用状況

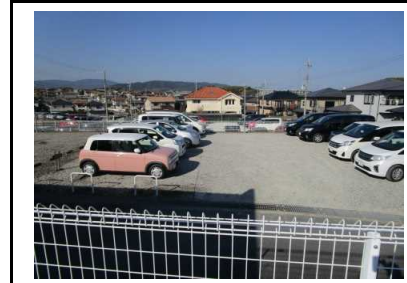
写真8 頭部 土地利用状況

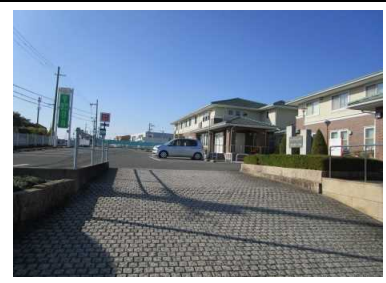
写真9 頭部 土地利用状況
