宅地概要 (第一次スクリーニング結果)								
盛土番号	河合-4-2	宅地名	高塚台	造成(許可)年代	S46~S61			
所在地住所	河合町高塚台2丁目							
盛土形式	<input checked="" type="checkbox"/> 人工造成地 ( <input checked="" type="checkbox"/> 谷埋め型 <input type="checkbox"/> 腹付け型 ) <input type="checkbox"/> 自然斜面							
盛土形状	盛土面積A	139741 m <sup>2</sup>	盛土幅W	180 m	盛土距離d	516 m	天端幅(腹付け型)L	m
	盛土高さH	14 m	盛土厚さD	m	元地盤勾配α	2 °

宅地カルテ（第一次スクリーニング結果）

宅地カルテ（第二次スクリーニング計画の作成（1））

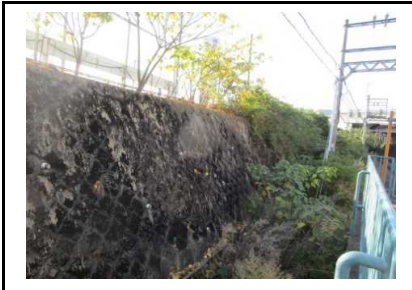
規模の大きな宅地造成地の一部である。北東側の盛土末端の一部にはブロック積擁壁が見られるがその規模は比較的小さく、全体的にはすりつき型の谷埋め型盛土である。また、盛土を横断するように道路が掘り割り形状で通過しており、道路の両側部にはコンクリート擁壁が連続しているが、変状の発生はなく安定している。盛土内には戸建ての住宅が建ち並び、目立った変状は見られない。また、路面に発生しているクラックは、舗装の老朽化に伴うものと考えられる。盛土内に出水の痕跡は見られない。盛土全体が不安定化するような兆候は見られない。造成年代は基準年以後である。以上より、当該箇所の優先度は「B4」と評価した。

写真1 盛土末端のブロック積擁壁

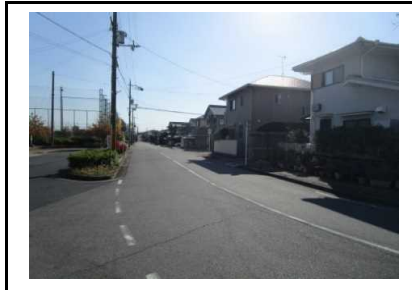
写真2 末端付近の状況

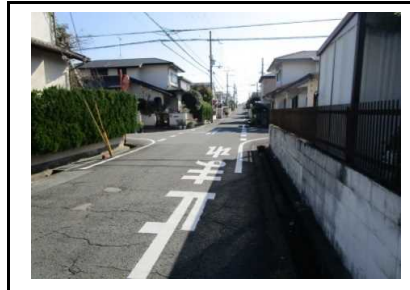
写真3 末端付近の状況

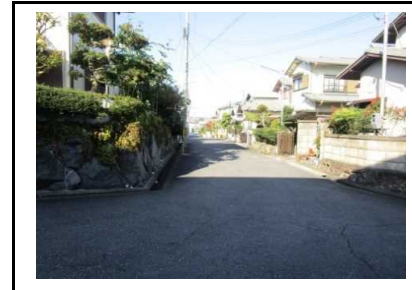
写真4 南側境界付近の土地利用状況

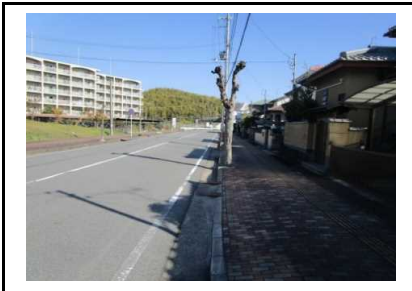
写真5 西側境界付近の土地利用状況

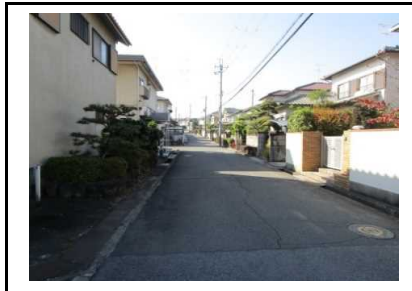
写真6 中央部 土地利用状況

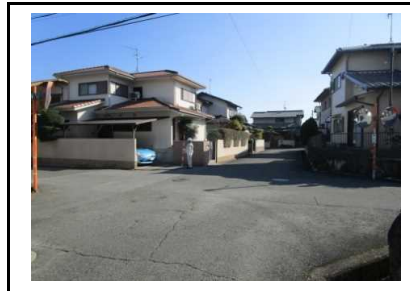
写真7 北側境界付近の土地利用状況

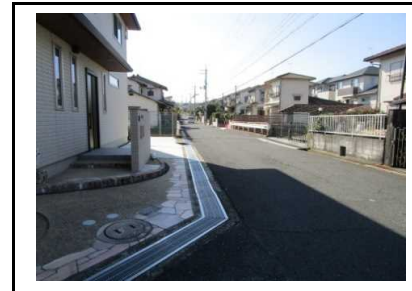
写真8 北側境界付近の土地利用状況

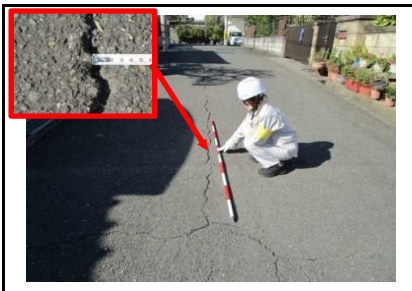
写真9 路面のクラック(1cm)

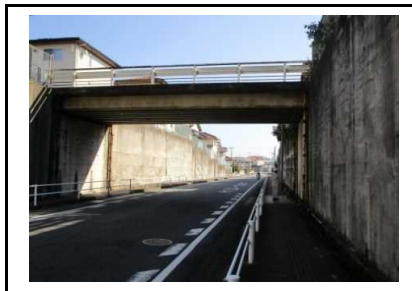
写真10 掘り割り形状の道路状況
