宅地概要 (第一次スクリーニング結果)								
盛土番号	河合-5-1	宅地名	久美ヶ台	造成(許可)年代	S51~S62			
所在地住所	河合町久美ヶ丘1丁目、大字山坊、上牧町桜ヶ丘2丁目							
盛土形式	<input checked="" type="checkbox"/> 人工造成地 (<input checked="" type="checkbox"/> 谷埋め型 <input type="checkbox"/> 腹付け型) <input type="checkbox"/> 自然斜面							
盛土形状	盛土面積A	26135 m ²	盛土幅W	165 m	盛土距離d	102 m	天端幅(腹付け型)L	m
	盛土高さH	11 m	盛土厚さD	m	元地盤勾配α	6 °

宅地カルテ（第一次スクリーニング結果）

宅地カルテ（第二次スクリーニング計画の作成（1））

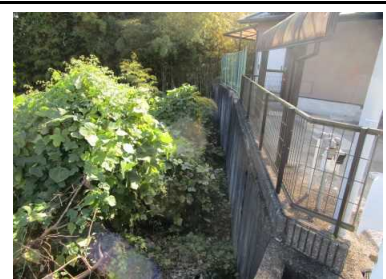
写真1 盛土末端のコンクリート擁壁

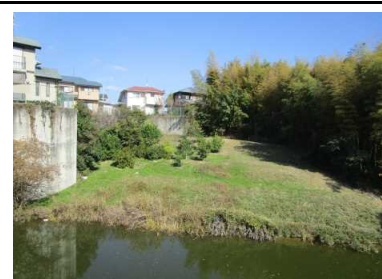
写真2 盛土末端のコンクリート擁壁

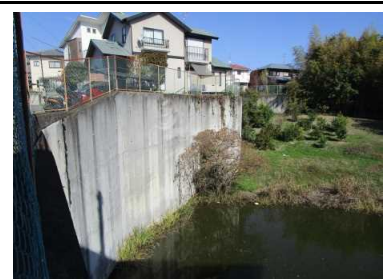
写真3 盛土末端のコンクリート擁壁

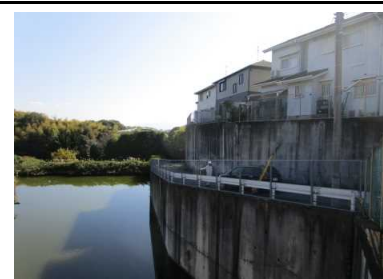
写真4 盛土末端のコンクリート擁壁

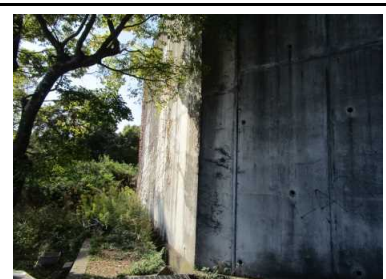
写真5 盛土末端のコンクリート擁壁

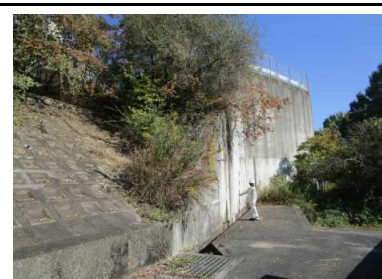
写真6 盛土末端のコンクリート擁壁

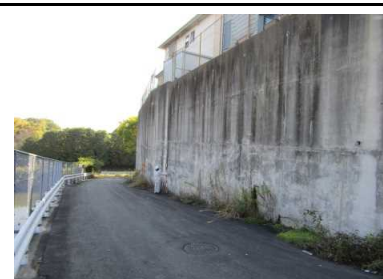
写真8 盛土内の擁壁

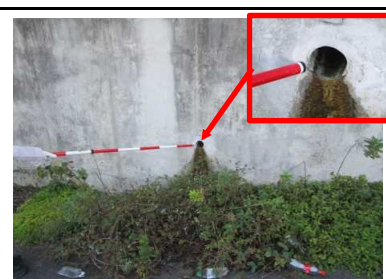
写真9 写真8擁壁水抜き穴から出水を確認

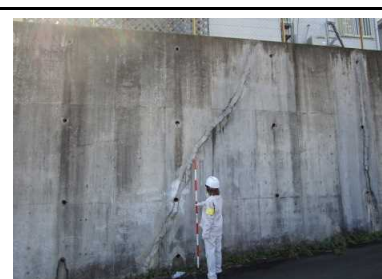
写真10 擁壁の補修跡にクラック
