宅地概要 (第一次スクリーニング結果)								
盛土番号	河合-5-2	宅地名	久美ヶ丘	造成(許可)年代	S51~S62			
所在地住所	河合町久美ヶ丘2丁目							
盛土形式	<input checked="" type="checkbox"/> 人工造成地 (<input checked="" type="checkbox"/> 谷埋め型 <input type="checkbox"/> 腹付け型) <input type="checkbox"/> 自然斜面							
盛土形状	盛土面積A	29684 m ²	盛土幅W	251 m	盛土距離d	105 m	天端幅(腹付け型)L	m
	盛土高さH	3 m	盛土厚さD	m	元地盤勾配α	2 °

宅地カルテ（第一次スクリーニング結果）

宅地カルテ（第二次スクリーニング計画の作成（1））

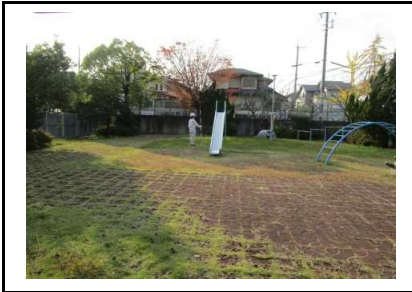
写真1 末端付近の状況

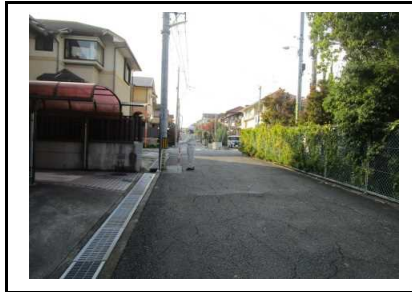
写真2 末端付近の状況

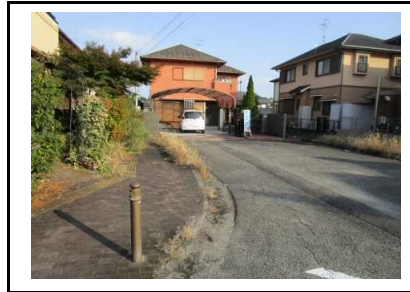
写真3 末端付近の状況

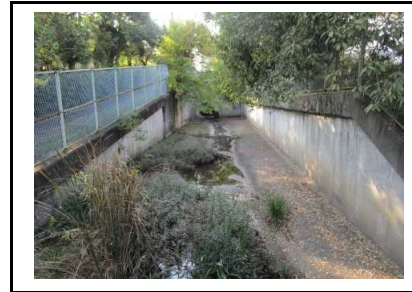
写真4 盛土内を縦断する水路（暗渠）

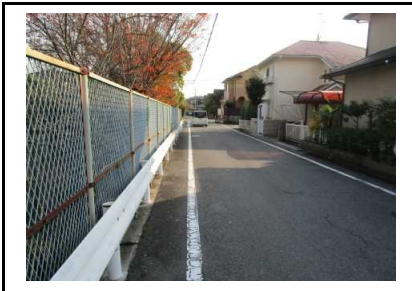
写真5 中央部 土地利用状況

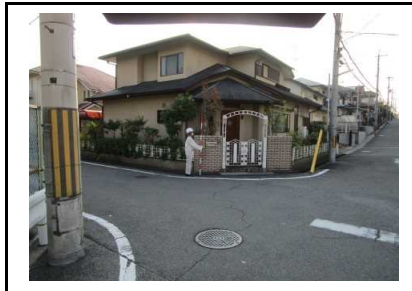
写真6 北側境界付近の土地利用状況

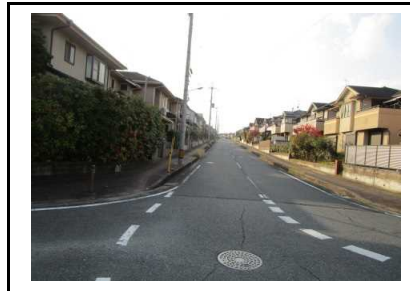
写真7 中央部 土地利用状況

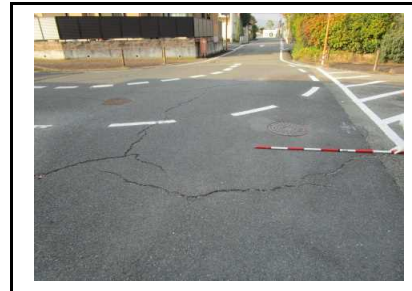
想定被害形態	優先度
規模の大きな宅地造成地の一部である。盛土の末端部は区域の東側となるが大規模な土留め構造物は無く、すりつき型の谷埋め型盛土である。盛土内は全体的に目立った変状は無く、主に住宅地として利用されている。路面に発生しているクラックは、舗装の老朽化に伴うものと考えられる。また、盛土内に出水の痕跡は見られない。連続性の高い変状や、変状の集中域等が見られないことから、盛土全体が不安定化している兆候はない。造成年代は基準年以後である。以上より、当該箇所の優先度は「B4」と評価した。 想定被害形態は、地山の勾配が緩く盛土末端部が現地盤にすりつき形状であることから「地形的要因により崩壊には至らない変形」が想定される。	B4

写真8 路面のクラック

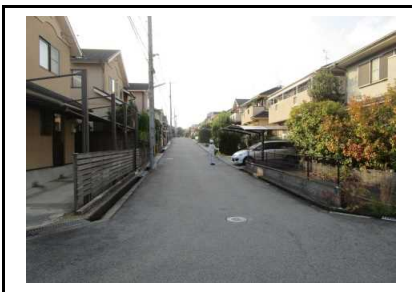
写真9 中央部 土地利用状況

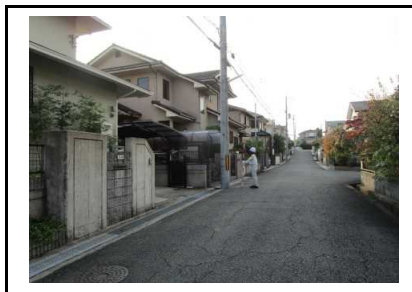
写真10 南側境界付近の土地利用状況

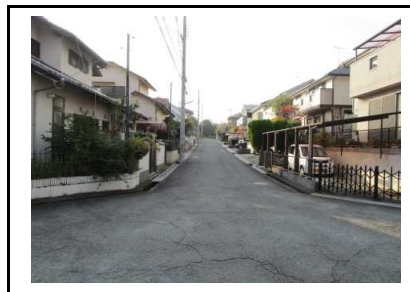
写真11 中央部 土地利用状況

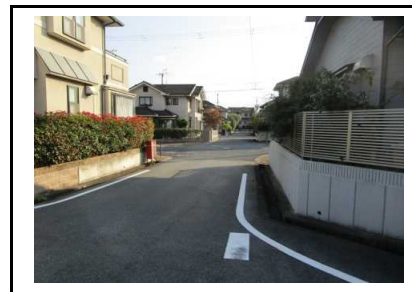
写真12 中央部 土地利用状況

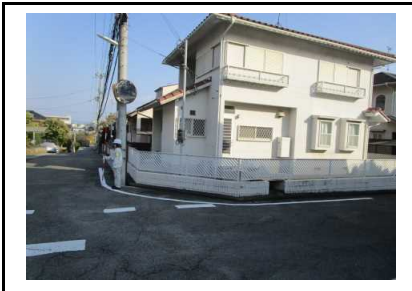
写真13 北側境界付近の土地利用状況

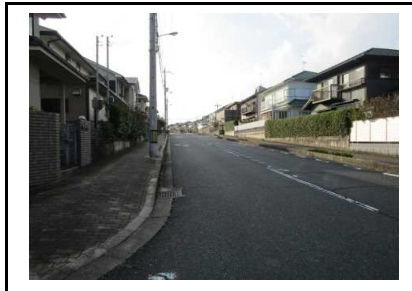
写真14 中央部 土地利用状況

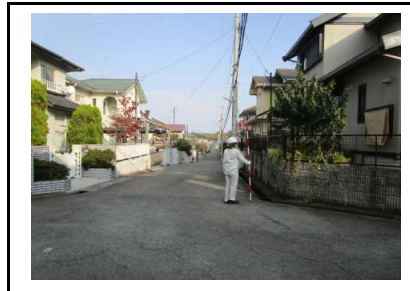
写真15 南側境界付近の土地利用状況

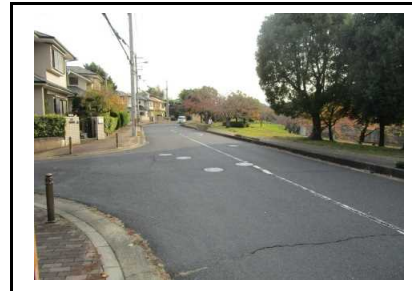
写真16 中央部 土地利用状況

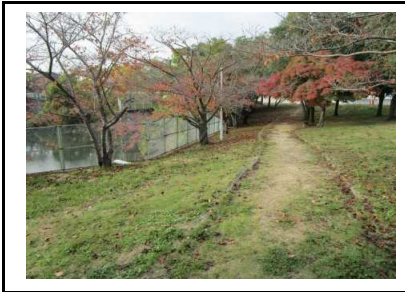
写真17 中央部 土地利用状況

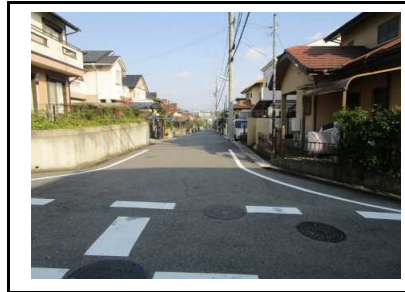
写真18 中央部 土地利用状況

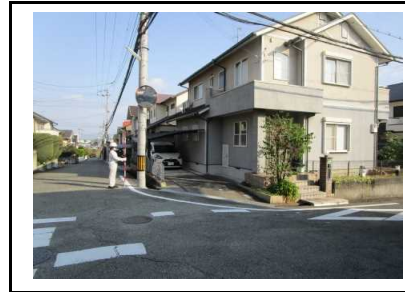
写真19 北側境界付近の土地利用状況

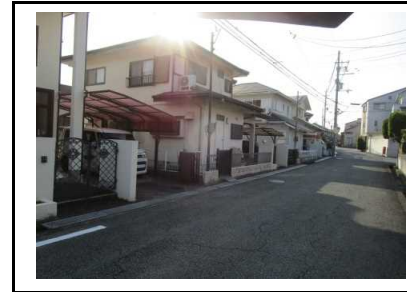
写真20 北側境界付近の土地利用状況

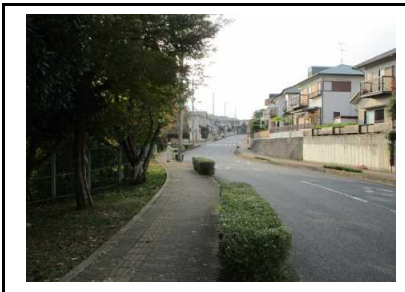
写真21 頭部付近 土地利用状況

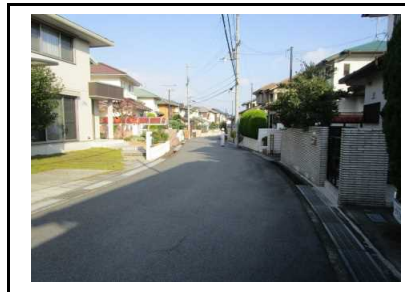
写真22 頭部付近 土地利用状況

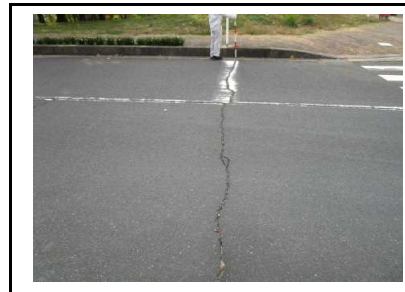
写真23 路面のクラック

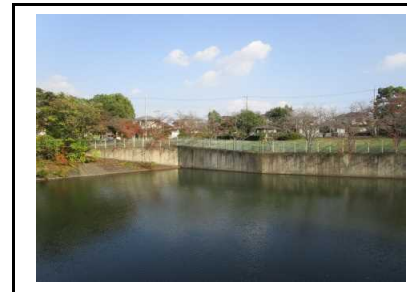
写真24 盛土上流側のため池
