宅地概要 (第一次スクリーニング結果)						
盛土番号	河合-5-3	宅地名	久美ヶ丘	造成(許可)年代	S51~S62	
所在地住所	河合町久美ヶ丘1丁目、久美ヶ丘2丁目					
盛土形式	<input checked="" type="checkbox"/> 人工造成地 (<input checked="" type="checkbox"/> 谷埋め型 <input type="checkbox"/> 腹付け型) <input type="checkbox"/> 自然斜面					
盛土形状	盛土面積A	10358 m ²	盛土幅W	78 m	盛土距離d	144 m
	盛土高さH	3 m	盛土厚さD	m	元地盤勾配α	1°

宅地カルテ（第一次スクリーニング結果）

盛土番号	河合-5-3	宅地名	久美ヶ台	造成年代	S51~S62	盛土形状	盛土面積A	10358	m ²	盛土幅W	78	m	盛土距離d	144	m	天端幅（腹付け型）L	m
所在地住所	河合町久美ヶ丘1丁目、久美ヶ丘2丁目					盛土形状	盛土高さH	3	m	盛土厚さD		m	原地盤勾配α	1	°		
盛土形式	■ 人工造成地（ ■ 谷埋め型 □ 腹付け型 ） □ 自然斜面					特記事項	（ ）

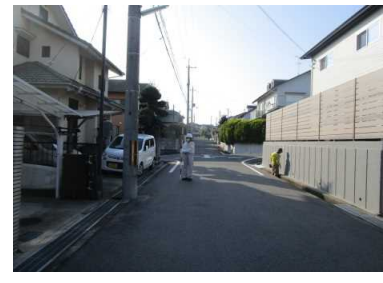
写真1 盛土末端付近の状況

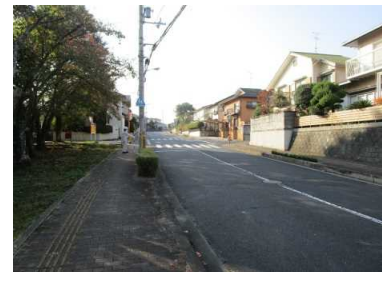
写真2 盛土末端付近の状況

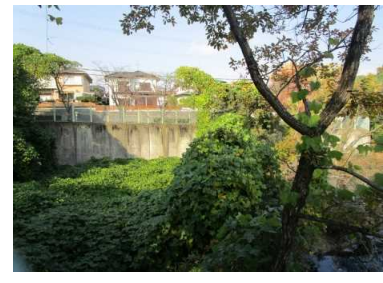
写真3 盛土末端のコンクリート擁壁

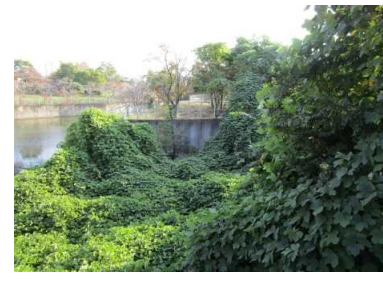
写真4 盛土末端のコンクリート擁壁

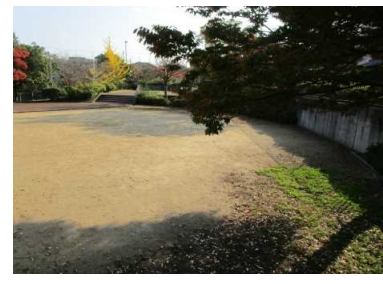
写真5 盛土末端付近の状況

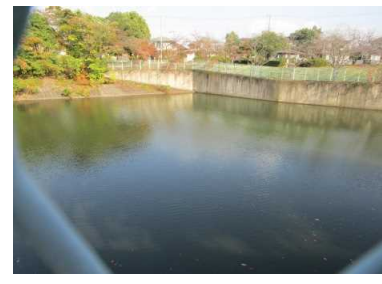
写真6 盛土下流側のため池

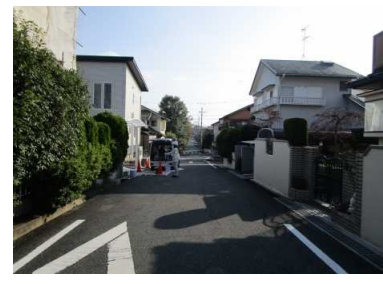
写真7 中央部 土地利用状況

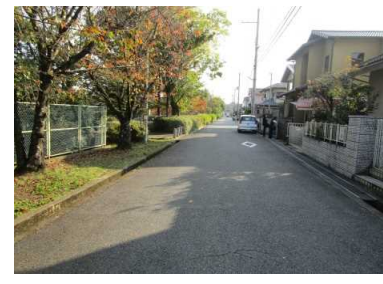
写真8 中央部 土地利用状況

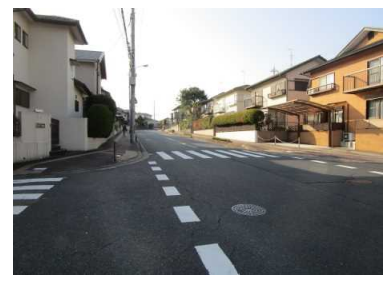
写真9 中央部 土地利用状況

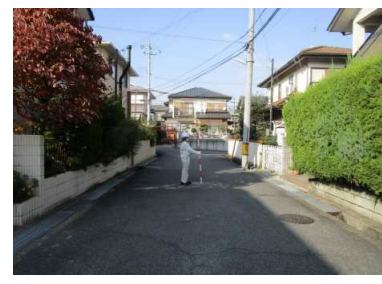
写真10 南側境界付近の土地利用状況

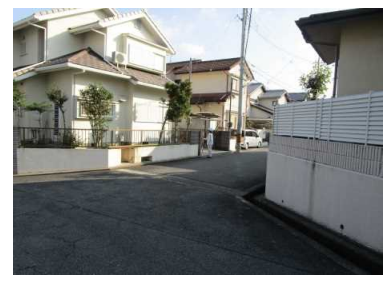
写真11 中央部 土地利用状況

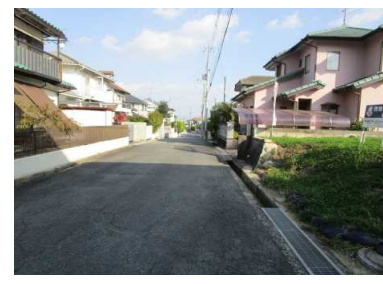
写真12 中央部 土地利用状況

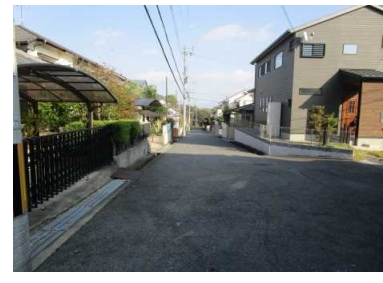
写真13 中央部 土地利用状況

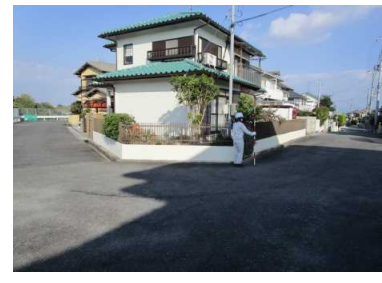
写真14 北側境界付近の土地利用状況

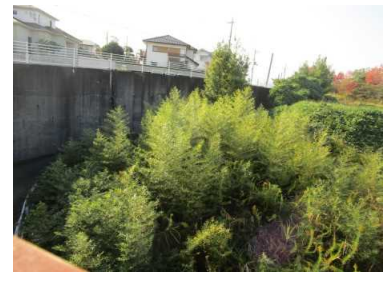
写真15 北側境界付近の土地利用状況

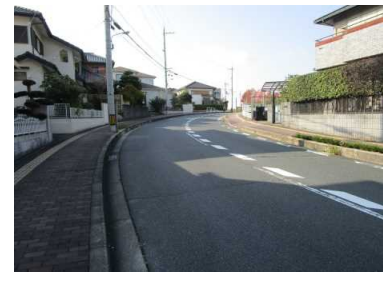
写真16 中央部 土地利用状況

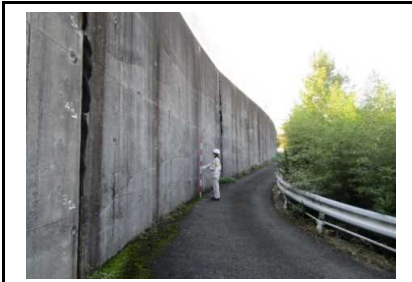
写真17 北側境界付近の土地利用状況

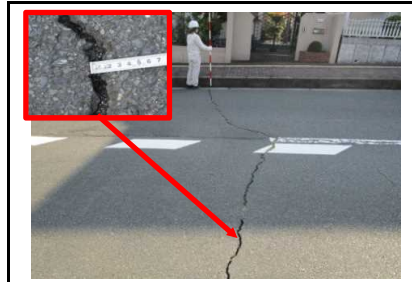
【総評】	規模の大きな宅地造成地の一部である。東側が盛土の末端に相当する。盛土末端の一部はコンクリート擁壁が見られるが、全体的にはすりつき型の谷埋め型盛土である。盛土内には戸建ての住宅が建ち並び、目立った変状は見られない。また、路面に発生しているクラックは、舗装の老朽化に伴うものと考えられる。盛土北西側にはコンクリート擁壁が見られる。コンクリート擁壁には恒常的な出水はなく、顕著な変状も発生していないことから健全な状態にある。盛土内へ出水の痕跡は見られない。盛土全体が不安定化するような兆候は見られない。造成年代は基準年以後である。以上より、当該箇所の評価度は「C」と評価した。想定被害形態は、地山の勾配が緩く盛土末端部が現地盤にすりつく形状であることから「地形的要因により崩壊には至らない変形」が想定される。	想定被害形態 地形的要因により崩壊には至らない変形	優先度 <p style="font-size: 2em; text-align: center;">C</p>
------	---	------------------------------	---

写真18 路面のクラック(2cm)

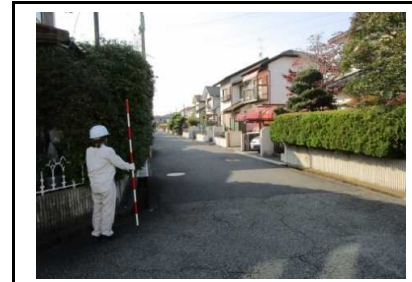
写真19 南西側境界付近の土地利用状況

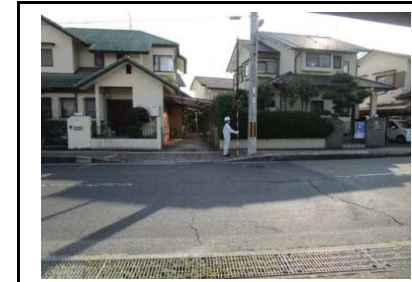
写真20 頭部付近 土地利用状況
