### 宅地カルテ（第一次スクリーニング結果）

盛土番号	河合-6-1	宅地名	薬井	造成年代	S41~S61	盛土形状	盛土面積A	3533	m <sup>2</sup>	盛土幅W	65	m	盛土距離d	38	m	天端幅（腹付け型）L	m
所在地住所	河合町薬井					盛土高さH	4	m	盛土厚さD		m	原地盤勾配α	7	°			
盛土形式	<input checked="" type="checkbox"/> 人工造成地 （ <input checked="" type="checkbox"/> 谷埋め型 <input type="checkbox"/> 腹付け型 ） <input type="checkbox"/> 自然斜面					特記事項

宅地カルテ（第二次スクリーニング計画の作成（1））

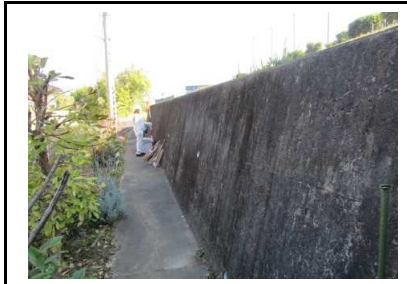
写真1 盛土末端のコンクリート擁壁

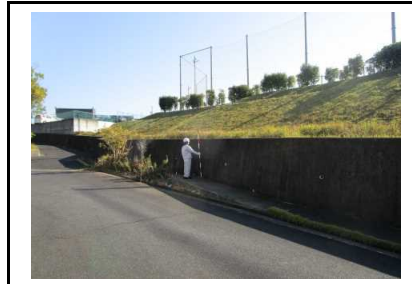
写真2 末端擁壁およびのり面の状況

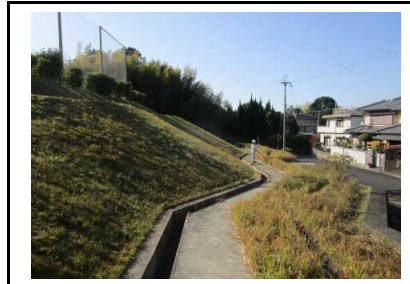
写真3 のり面及び小段状況

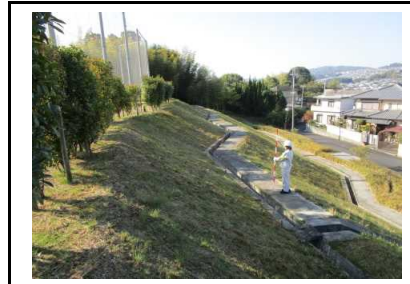
写真4 のり面及び小段状況

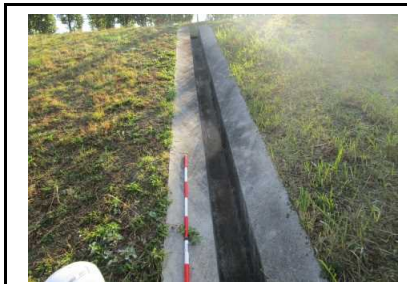
写真5 排水工に異常なし

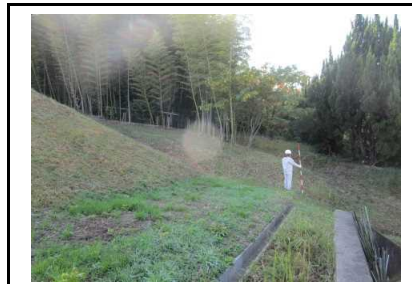
写真6 南西側境界付近の土地利用状況

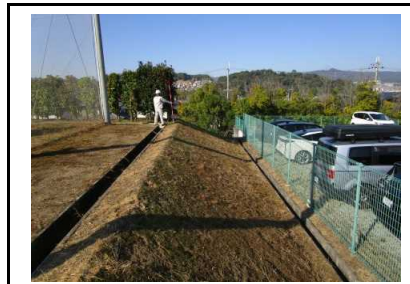
写真7 北側境界付近の土地利用状況

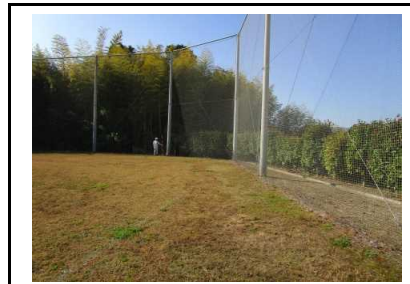
写真8 南東側境界付近の土地利用状況

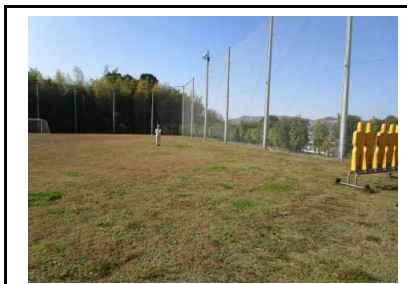
写真9 南東側境界付近の土地利用状況

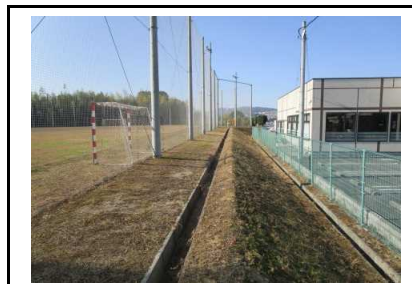
写真10 北側境界付近の土地利用状況

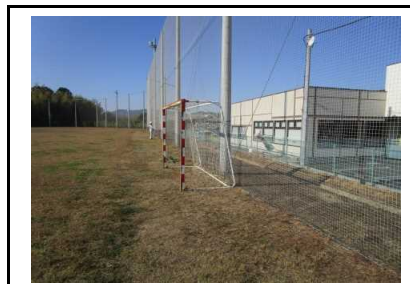
写真11 中央部 土地利用状況

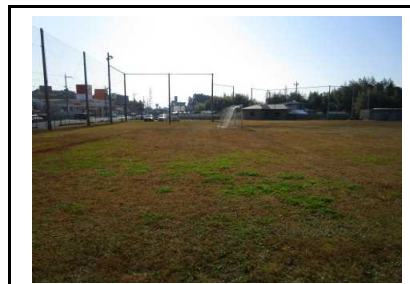
写真12 南西側境界付近の土地利用状況

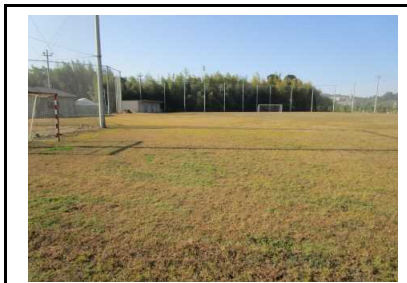
写真13 南側境界付近の土地利用状況

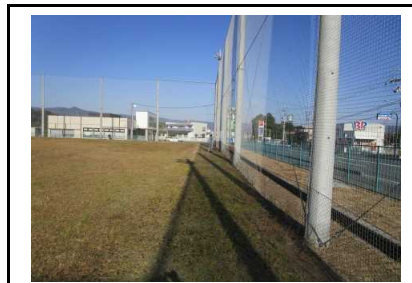
写真14 中央部 土地利用状況

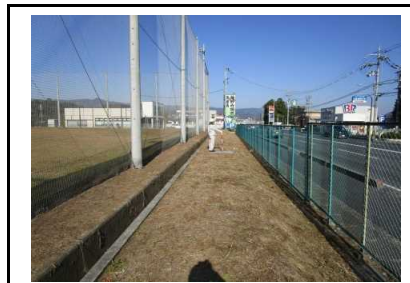
写真15 頭部付近 土地利用状況
