宅地カルテ（第一次スクリーニング結果）

盛土番号	河合-1-1	宅地名	泉台	造成年代	S36~S46	盛土形状	盛土面積A	18497 m <sup>2</sup>	盛土幅W	162 m	盛土距離d	111 m	天端幅（腹付け型）L	m
所在地住所	河合町泉台2丁目					盛土形状	盛土高さH	17 m	盛土厚さD	m	原地盤勾配α	9 °		
盛土形式	<input checked="" type="checkbox"/> 人工造成地 （ <input checked="" type="checkbox"/> 谷埋め型 <input type="checkbox"/> 腹付け型 ） <input type="checkbox"/> 自然斜面					特記事項

宅地カルテ（第二次スクリーニング計画の作成（1））

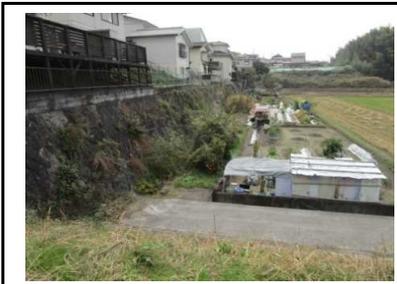
写真1 盛土末端のブロック積擁壁

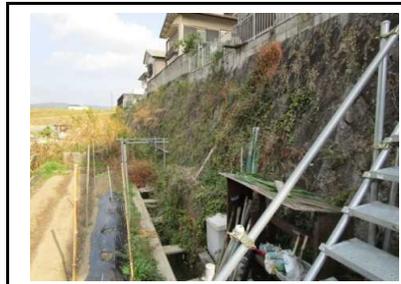
写真2 盛土末端のブロック積擁壁

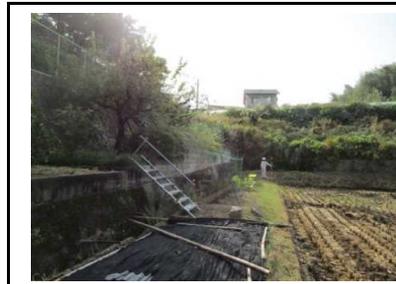
写真3 末端擁壁およびのり面の状況

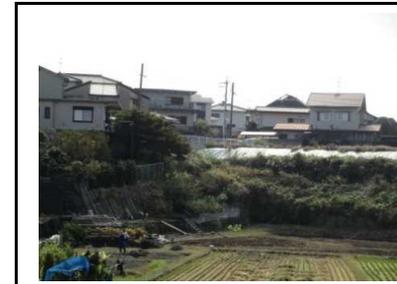
写真4 末端擁壁およびのり面の状況

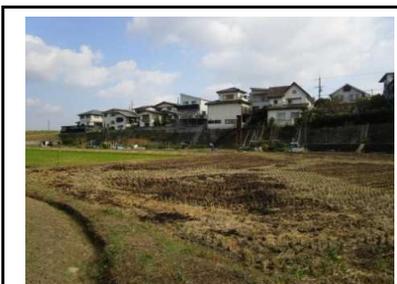
写真5 盛土末端のブロック積擁壁

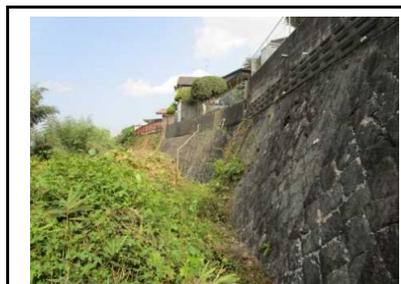
写真6 盛土末端のブロック積擁壁

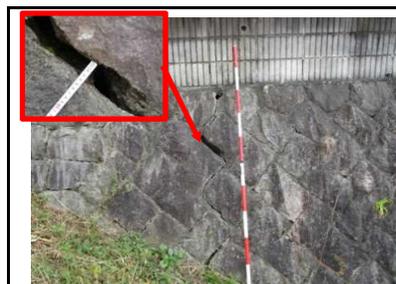
写真11 末端擁壁のクラック (4cm)

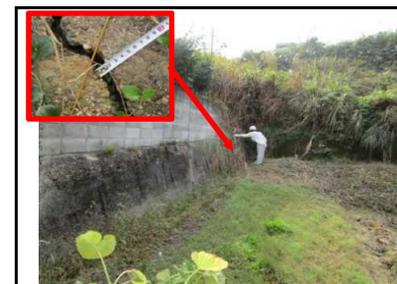
写真12 末端擁壁のクラック (2cm)

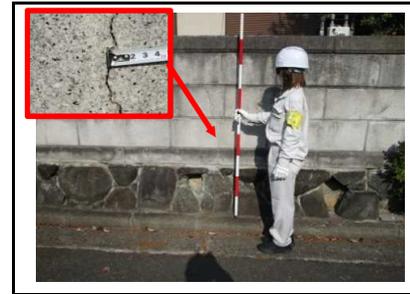
写真23 宅地塀の開口ひび割れ(2mm)
