第4章 史跡大塚山古墳群の本質的価値

第1節 史跡大塚山古墳群の本質的価値の明示

第3節 史跡大塚山古墳群の構成要素

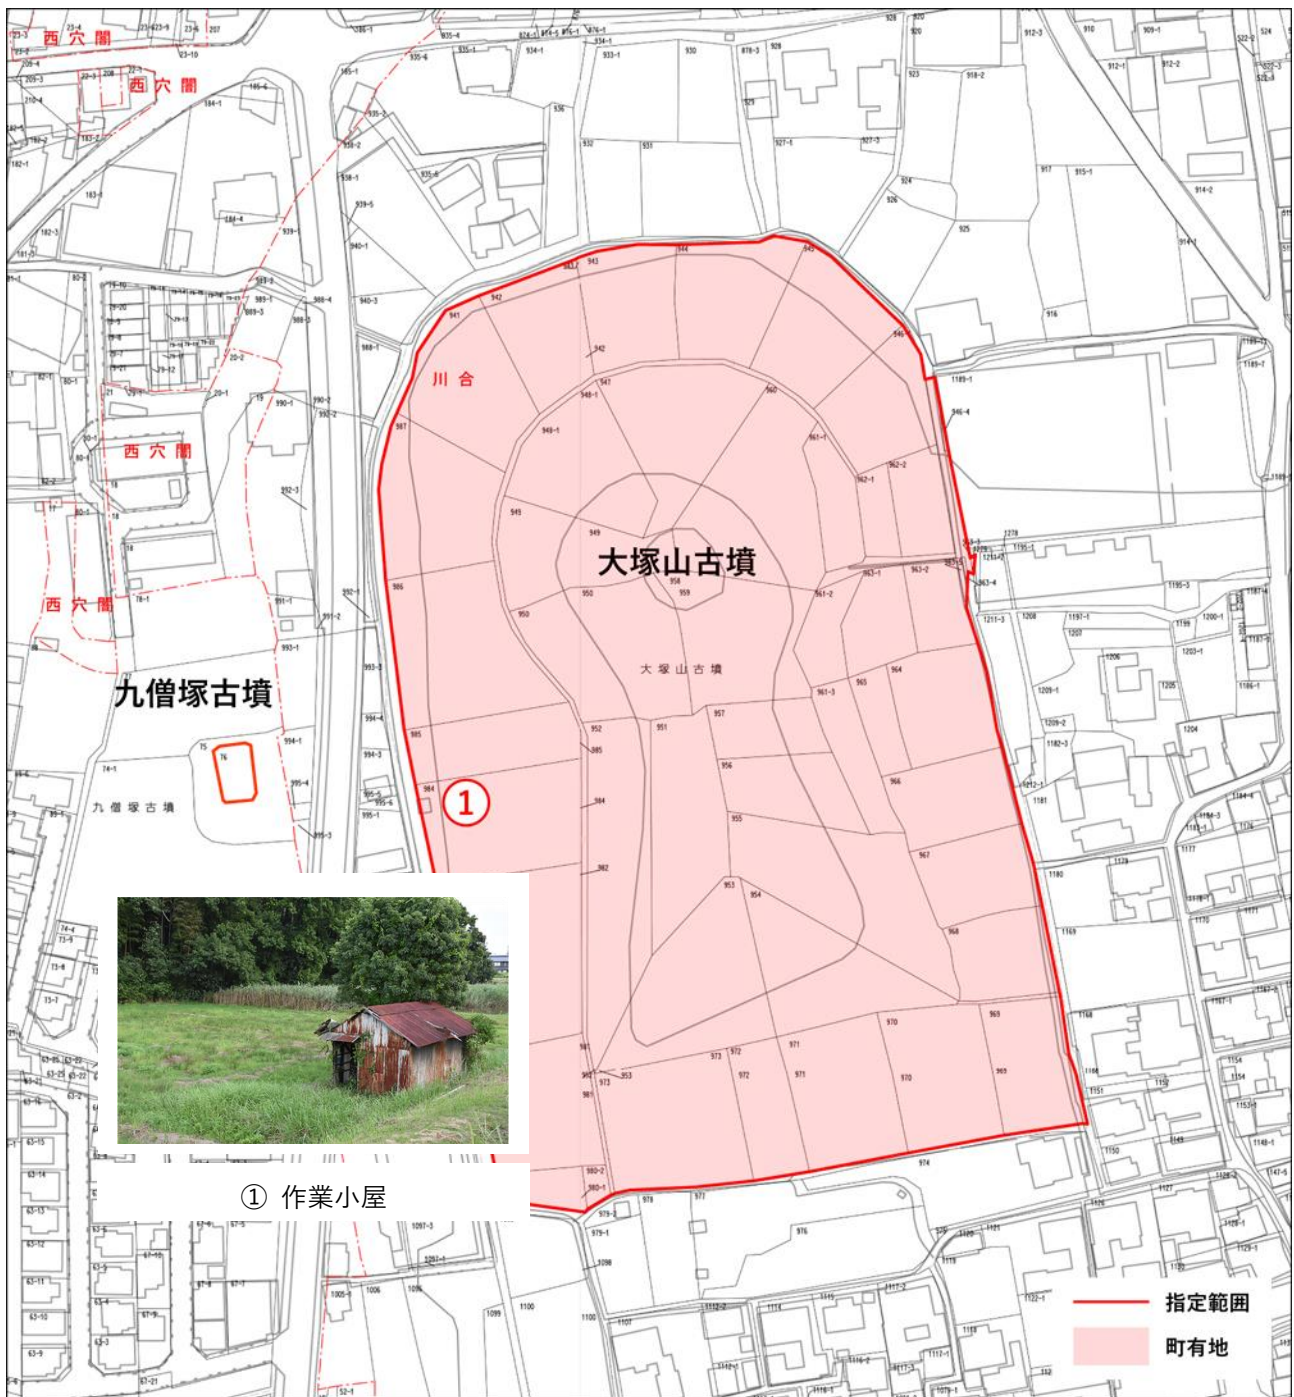
図 38 大塚山古墳 建築物・工作物現況図

【大塚山古墳】

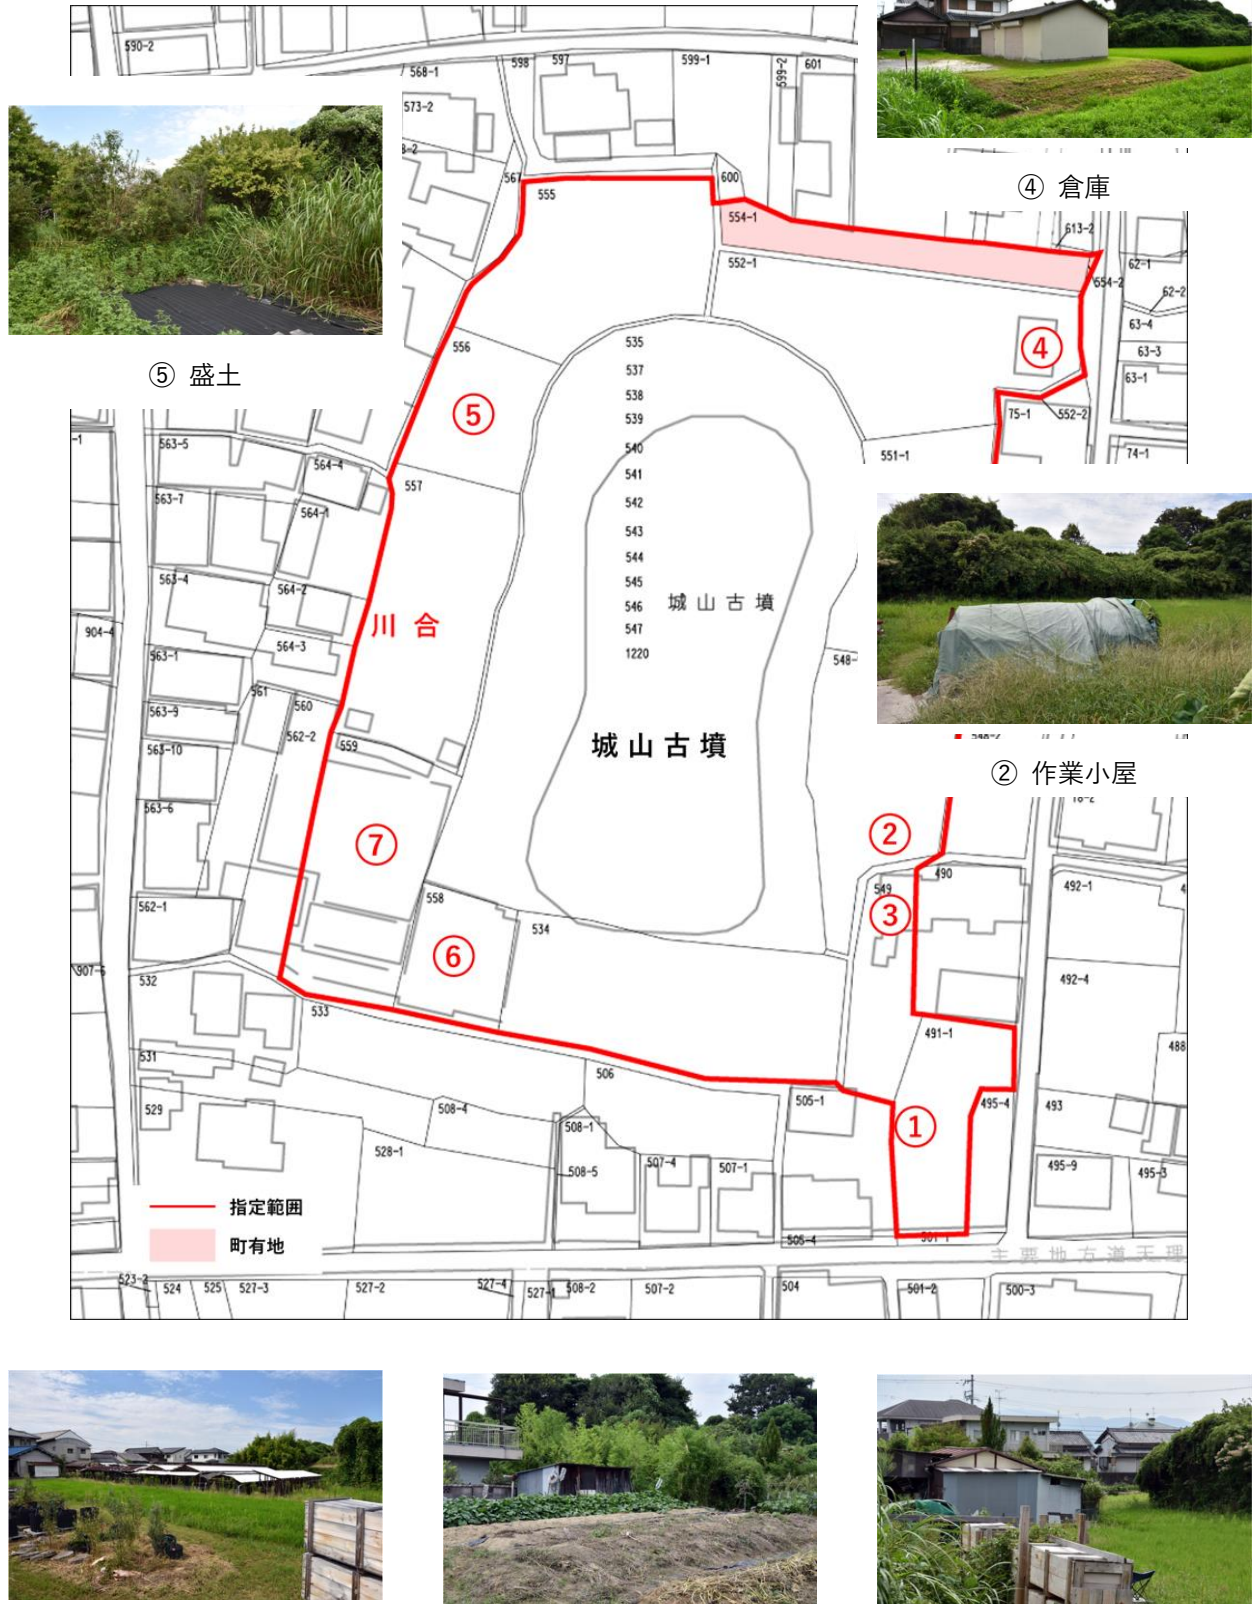
図 39 城山古墳 建築物・工作物現況図

【城山古墳】

⑥ 鶏舎

① 作業小屋

③ 作業小屋

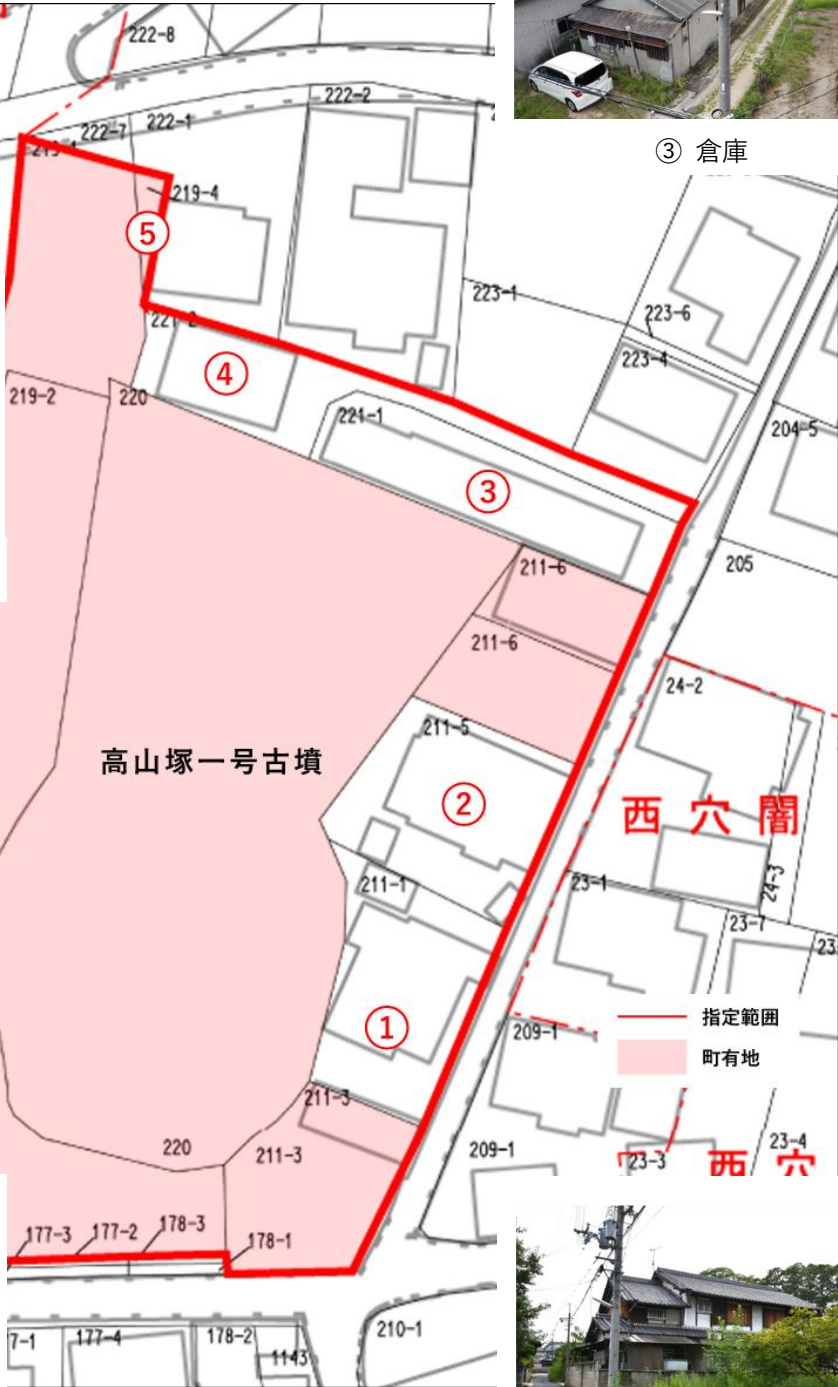
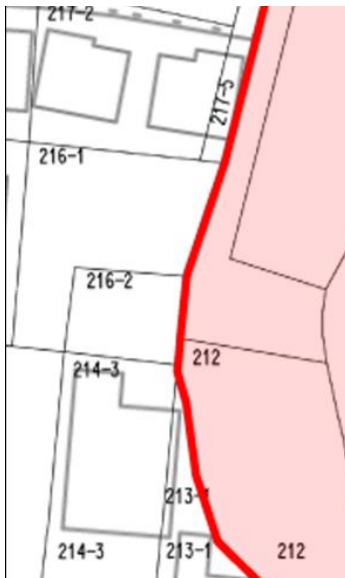
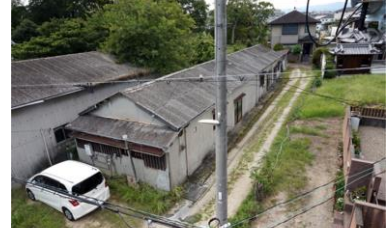
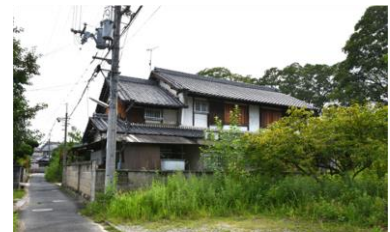
図 40 高山塚一号古墳 建築物・工作物現況図

【高山塚一号古墳】

⑤ 住宅

④ 住宅

① 住宅

③ 倉庫

② 住宅
