### 第3章 史跡大塚山古墳群の概要及び現状と課題

## 第 2 節 史跡大塚山古墳群の概要

### 第3節 史跡大塚山古墳群の現状と課題

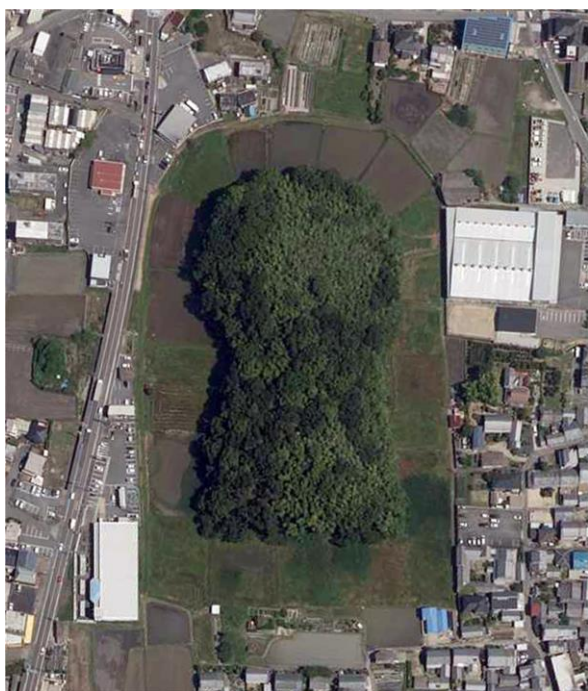
図 24 大塚山古墳

大塚山古墳群の中心的な古墳で、奈良県下でも有数の大型前方後円墳である。全長約 197m、後円部径約 108m、後円部高約 15.8m、前方部幅約 110m、前方部高約 16.4m の規模を有し、前方部を南に向けている。また、墳丘の周囲には周濠が巡っていることが現在の水田の地割りで明瞭に観察され、幅はくびれ部で約 49m、後円部北側で約 35m、前方部南側で約 39m を測る。

周濠を取り巻く周堤部分は後世の開墾による削平を受けているが、地割りに痕跡を留めている部分もある。北西側では、周堤本体は県道により破壊されているものの、県道より西側で部分的に遺存している。東側は現在の住居部分が周辺より高く、周堤上に住居が建てられている状況が窺える。これらの状況から周堤の幅はおおむね 20m 程度である。

大塚山古墳の墳丘の遺存状況は良好で、3段に築成されている状況が観察できるが、東側くびれ部1段目は畑として開墾されており、この部分で若干墳形が乱れている。現在、後円部は竹林、前方部の大部分は雑木林であるが、年々竹林が広がってきており、遺構の保存に重大な影響を与えつつある。

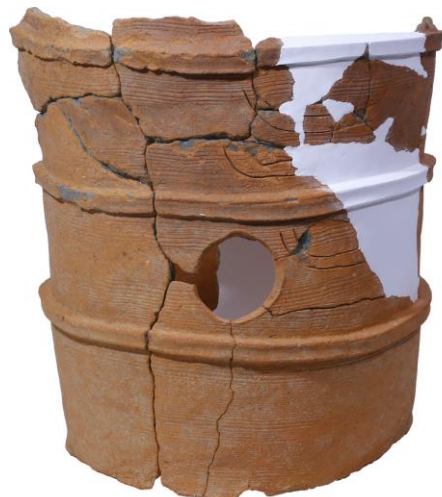
図26 円筒埴輪(船線刻)

円筒埴輪の中には船の線刻が施されたものがある。3隻の船が縦に並んだ状態で描かれており、船の形状から外洋も航行できる準構造船を思わせるもので、古墳の立地と併せて被葬者が大和川の水運に関わっていたことを想起させる。また、かつては後円部墳頂で石室が開口しており、勾玉等が散布していたと言われている。土師器は後円部墳頂で採集されたもので、須恵器の坏及び高坏を模倣したもので、赤彩が施されている。その他

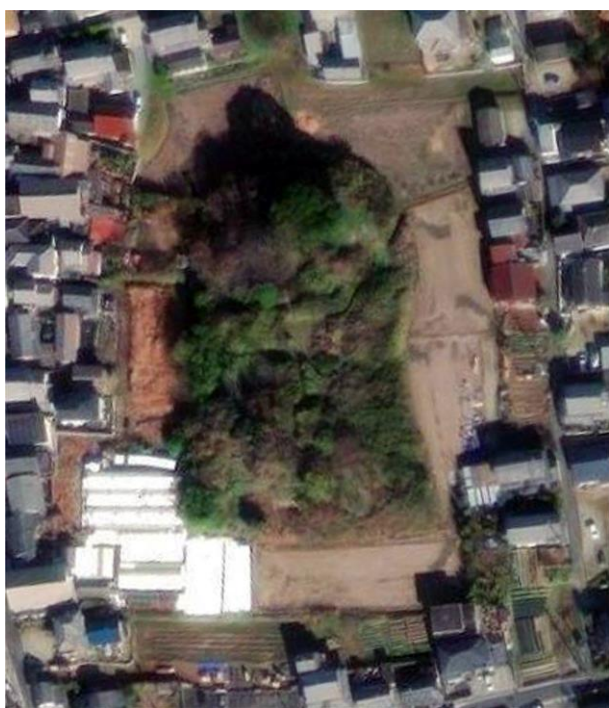
図 31 城山古墳

大塚山古墳群中最後に造られたと考えられる古墳で、古墳時代後期の初め頃と考えられる。同時期では奈良県下でも有数の大型前方後円墳である。全長約 109m、後円部径約 60m、後円部高約 10m、前方部幅約 73m、前方部高約 10m の規模を有し、前方部を南に向けている。また、現在は水田になっているが、周濠が巡っていることが明瞭に観察され、幅がくびれ部で約 25m、後円部北側で約 18m、前方部南側で約 20m を測る。しかし、この周濠は後円部側で拡張された部分があり、本来の形であるかどうかは不明である。墳丘には埴輪が巡り、葺石が施されていたと思われる。

埋葬施設は不明であるが、地元の人の話では、かつては石室が開口していたようで、その構造は横穴式石室を連想させる。

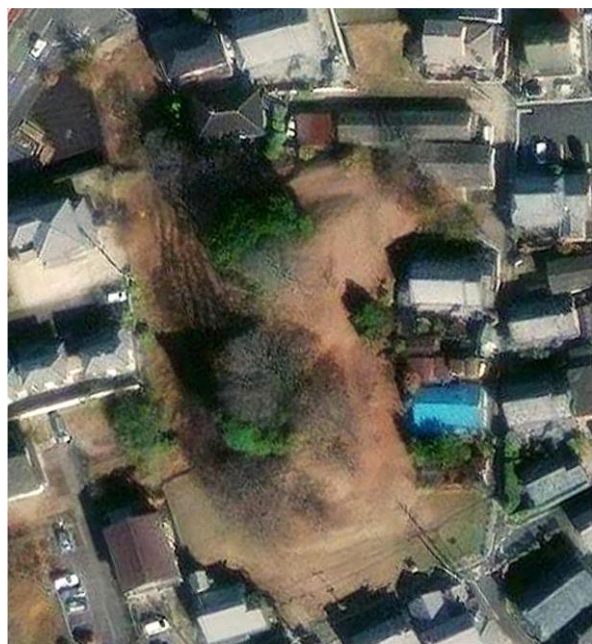
図 33 高山塚一号古墳

大塚山古墳の北西に位置する前方後円墳で、全長約 88m、後円部径約 45m、後円部高約 6.5m、前方部幅約 50m、前方部高約 6.5m を測る。大塚山古墳・城山古墳とは向きが異なり、前方部を北に向けている。墳丘は全面が開墾されており、後円部上段は大きく抉られている。段築は 2 段で、円筒埴輪列が巡り、葺石が施されている。周濠は西側で遺存しており、幅約 14m を測る。他の部分では現状で宅地になっており、家屋や倉庫が建てられている。外堤は判然としないが、周濠部や周濠外側隣接地での発掘調査の結果、本来は外堤があり既に上面は削平されたと考えられる。

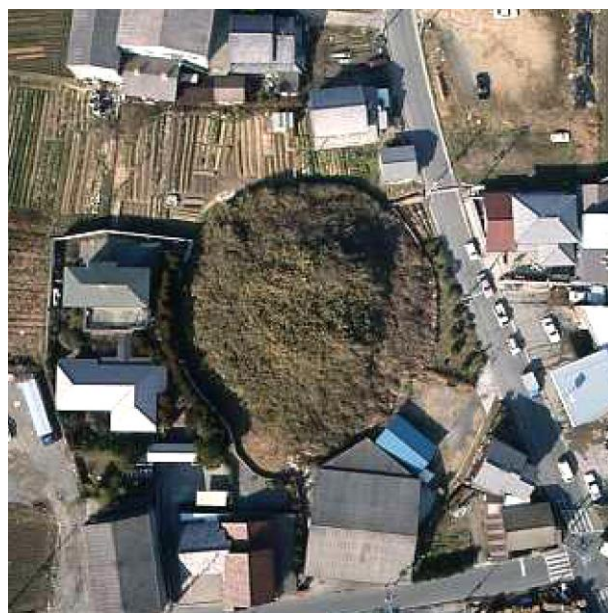
図 35 丸山古墳

大塚山古墳の北側に位置する円墳。直径約 48m を測る。2 段築成。『大和国古墳墓取調書』には「第 679 号 廣瀬郡河合村大字河合ニ在リ字丸山ト云ウ一圓丘ニテ三段ニ構造セリ而シテ周囲尚稍濠痕ヲ留メ南方少許濠ヲ存ス取傳等ノ考証ニ資スベキモノナキモ其形状ヨリ見ルトキハ上古ノ陵制ニ適ヘリ尚詳査ヲ要スルモノナリ」と記され、周濠が巡る状況が描かれているが、現状では周濠の有無は判別できない。

測量図から南側に張り出す地形が読み取れ、造り出しの可能性が考えられるが、現状では草木に覆われ、詳細は不明である。

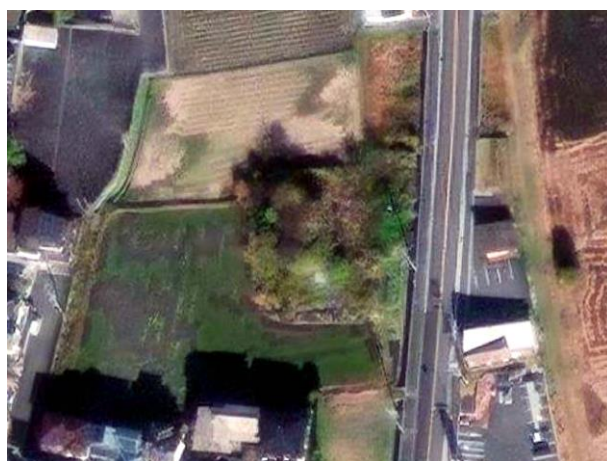
図 36 九僧塚古墳

大塚山古墳の西側に位置する方墳。現状では東西約 27m、南北約 38m、高さ約 3m の規模である。墳丘は全面が畑として開墾され、また、周囲も水田として耕作されていることから、墳形はかなり改変されている。本来は 2 段築成の方墳であったと考えられ、平成 26 年度(2014)～令和元年度(2019)にかけて実施した範囲確認調査で、墳丘裾が確認されたことから、一辺 35m の方墳であることが判明している。
