宅地概要 (第一次スクリーニング結果)								
盛土番号	河合-3-1	宅地名	広瀬台、中山台	造成(許可)年代	S41~S51			
所在地住所	河合町星和台1丁目							
盛土形式	<input checked="" type="checkbox"/> 人工造成地 (<input checked="" type="checkbox"/> 谷埋め型 <input type="checkbox"/> 腹付け型) <input type="checkbox"/> 自然斜面							
盛土形状	盛土面積A	77319 m ²	盛土幅W	255 m	盛土距離d	321 m	天端幅(腹付け型)L	m
	盛土高さH	12 m	盛土厚さD	m	元地盤勾配α	2 °

宅地カルテ（第一次スクリーニング結果）

様式2

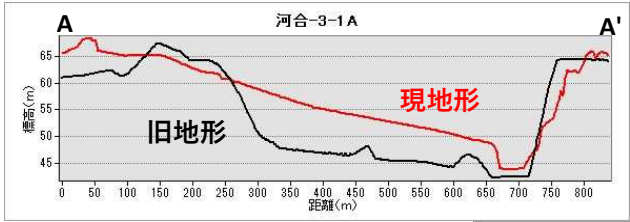
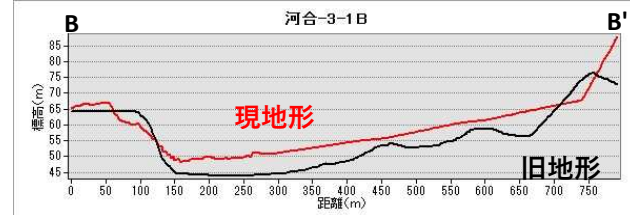
【断面図】

【総評】	想定被害形態
	広範囲に及び宅地造成地であり、盛土の末端部は区域の北側となるが大規模な盛土構造物は無く、すりつき型の谷埋め型盛土である。盛土内には戸建ての住宅が建ち並び、県道沿いは商業地が主となっている。盛土内には目立った変状は見られなかった。また、盛土内に湧水の痕跡は見られない。連続性の高い変状や、変状の集中域等が見られないことから、盛土全体が不安定化している兆候はないものと考えられる。造成年代は基準年以前である。以上より、当該箇所の優先度は「B3」と評価した。 想定被害形態は、地山の勾配が緩く盛土末端部が現地盤にすりつき形状であることから「地形的要因により崩壊には至らない変形」が想定される。
	優先度
